Санкт-Петербургский
государственный архитектурно-
строительный университет

Чл.-корр. РААСН, д-р техн. наук
Мангушев Р.А.

Усиление фундаментов зданий и сооружений - памятников архитектуры и их приспособление к современному использованию (на примере Санкт-Петербурга)".

LXXVII МЕЖДУНАРОДНАЯ КОНФЕРЕНЦИЯ НАУЧНО-ПРАКТИЧЕСКАЯ

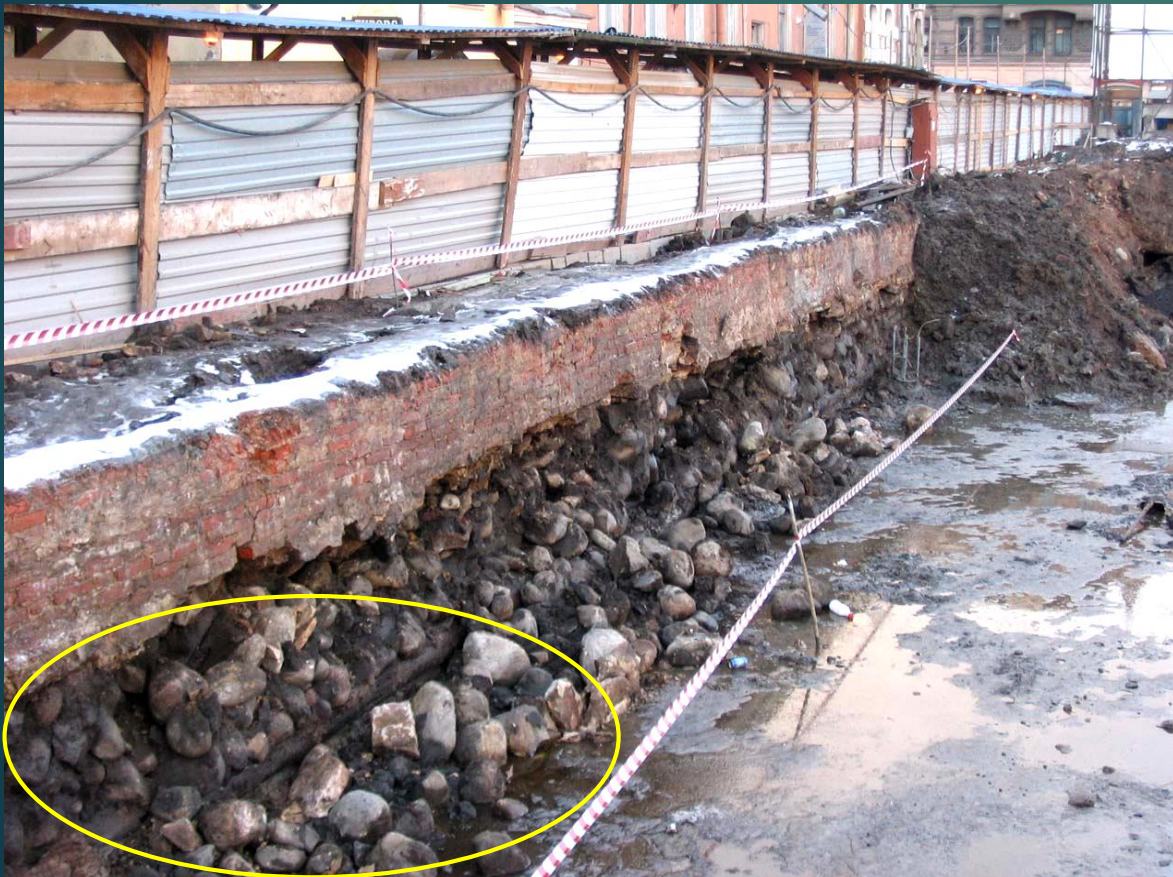
Изменение положения уровня подземных вод и гниение лежней

Общий вид лежней (a) и схема осадки фундамента при гниении лежней (б)

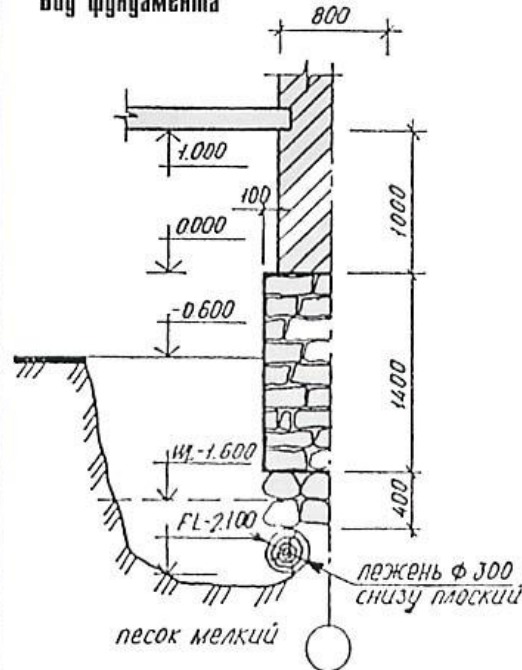
Вид фундамента

- ▶ Результаты обследования (1993): Ф-ты известняковый бут, $d = 1,4-2,65$ м, под частью фундаментов имеются лежни.
- ▶ Трещины в конструкциях здания из-за неравномерных осадок, гниения древесины и строительных работ (подземный гараж).
- ▶ 1998 г. ЗАО «Геострой» проведено усиление фундаментов:
 - а) **нагнетание цементного раствора в контактную зону** (фундамент - основание);
 - б) **пересадка фундаментов на б/и сваи усиления $\varnothing 151$ мм длиной 7,4 м.**
- ▶ Расчетная несущая способность сваи 50 кН.

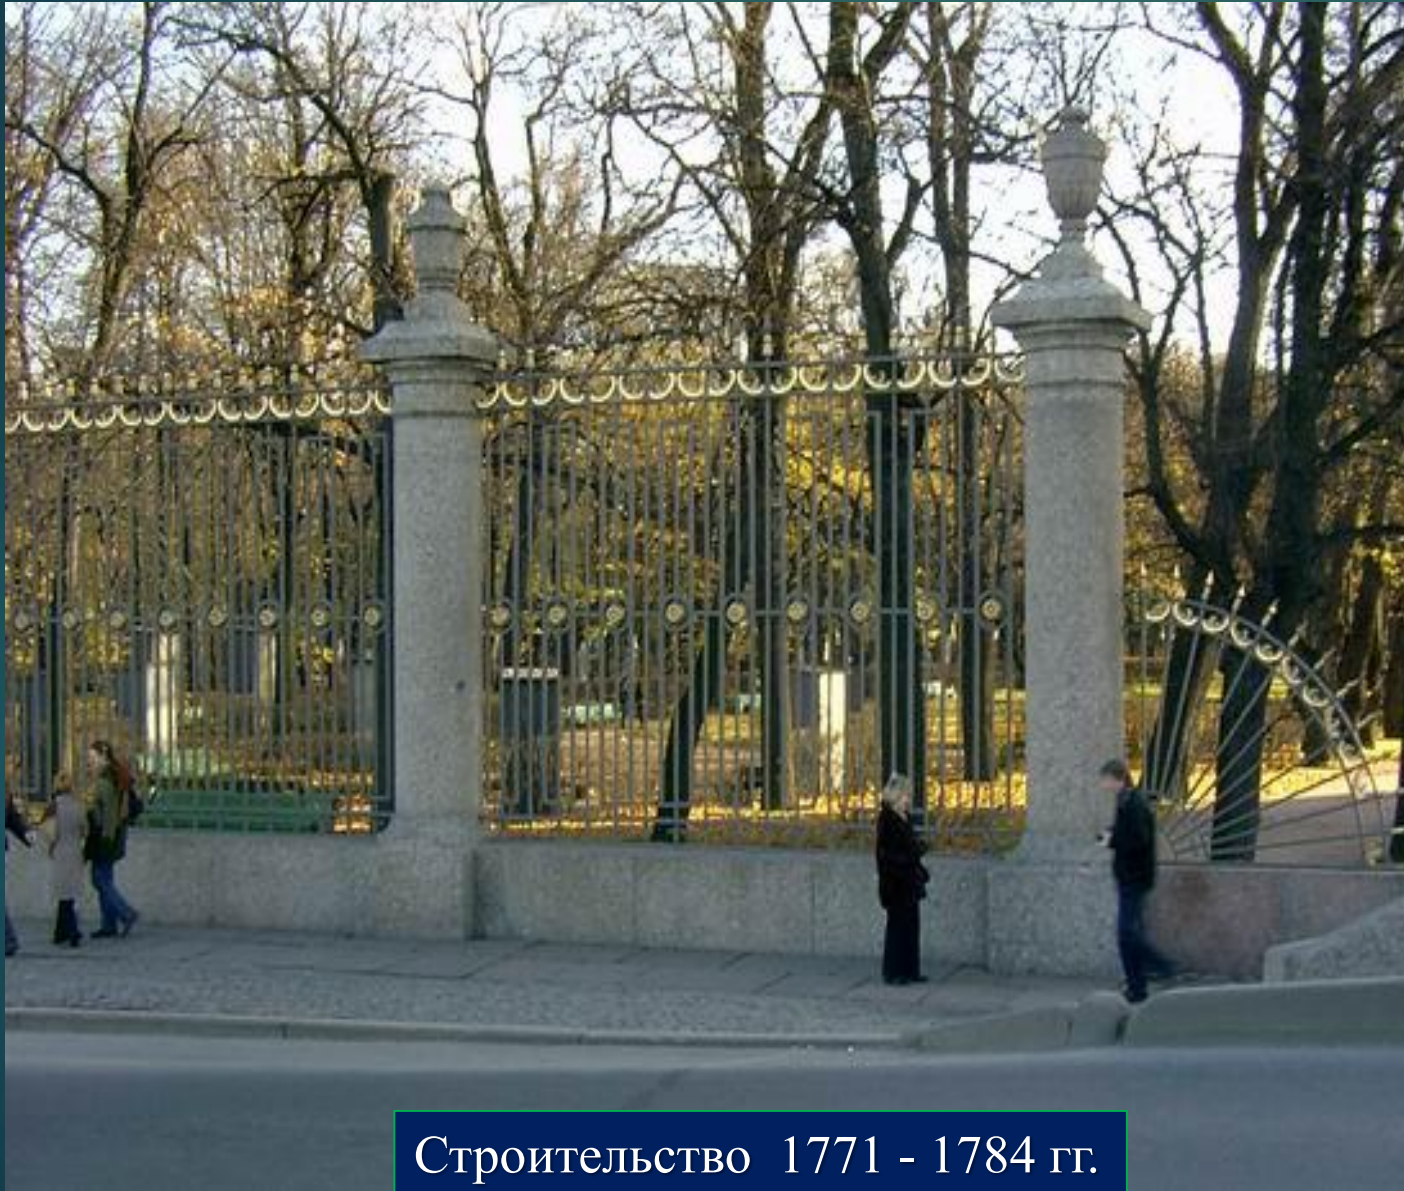
Ограда летнего сада

- ▶ Длина ограды 230 м и включает 36 блоков под колонны и 99 рядовых блоков.
- ▶ Осадка цокольных блоков колонн ограды относительно колонны № 20 составила 23-27 см. Относительная разность осадок достигла 0,085.
- ▶ Максимальный крен колонн достиг $i = 0,035$.
- ▶ В результате кованная решетка получила изгибы и повреждения.

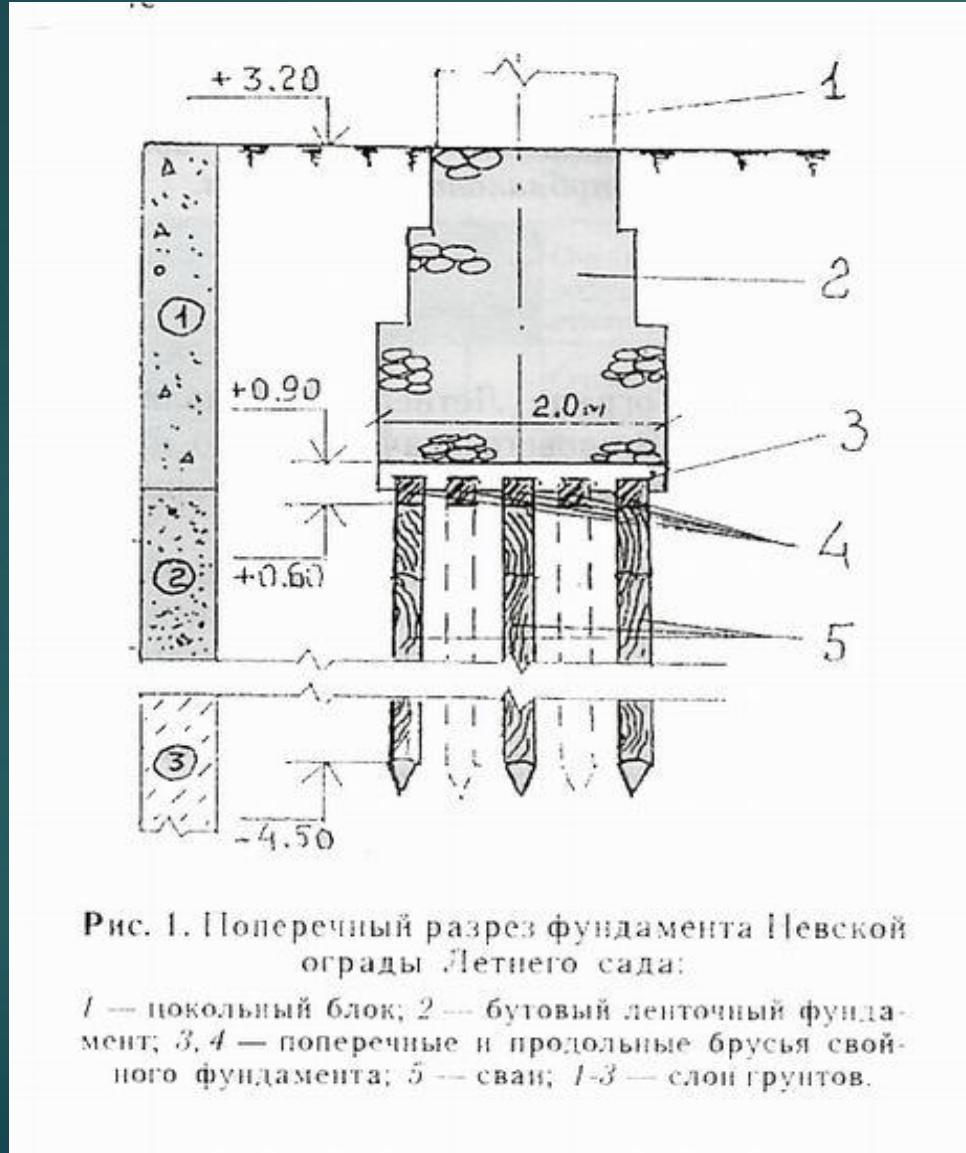
Фундамент ограды летнего сада

- ▶ Ленточный бутовый фундамент имеет высоту 2,3 м, ширину подошвы - 2 м.
- ▶ Под подошвой уложены поперечные брусья сечением 25х25 см и общей высотой 0,5 м, опирающиеся на сваи сечением $d = 20$ см и длиной 4-5 м. Сваи размещены в 5 рядов с расстоянием 0,4 м. Шаг свай составляет 1,3 м.
- ▶ Деревянные брусья и сваи на длине 60-70 м полностью сгнили, а на их месте образовались полости заполненные грунтом.
- ▶ Отмечено вымывание водой известкового раствора фундамента и грунта основания - развитие фильтрационно-суффозионных процессов под подошвой и между сваями.

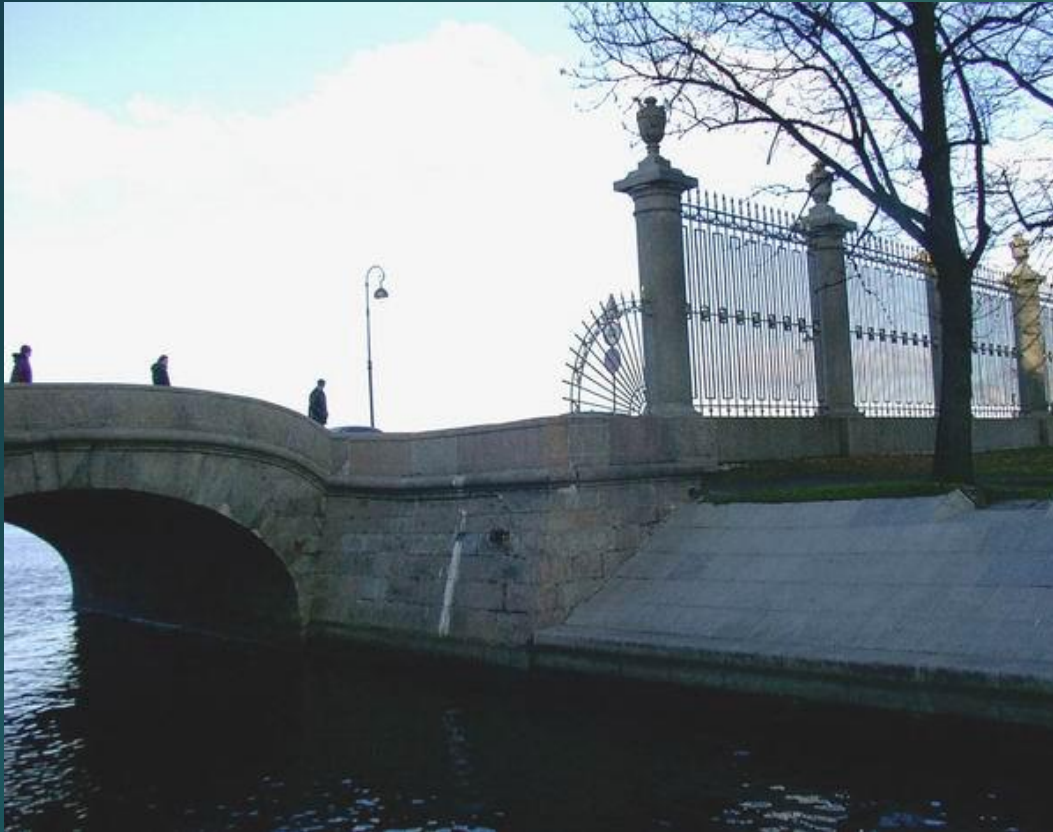
Усиление фундамента ограды летнего сада

Рис. 2. Схема силикатизации грунта основания фундамента ограды (сваи не показаны):
1, 2 — цокольный блок и ленточный фундамент;
3, 4 — затампированные полости; 5 — шурф;
6 — иньектор; 7 — закрепленный массив;

- ▶ Тампонирувание полостей цементно-песчаного раствора с цементизацией нижней части фундамента
- ▶ Произведено закрепление песчаного грунта основания под участками фундаментов в зоне опирания колонн методом силикатизации и выполнены буроиньекционные сваи.
- ▶ Цоколь и колонны выровнены

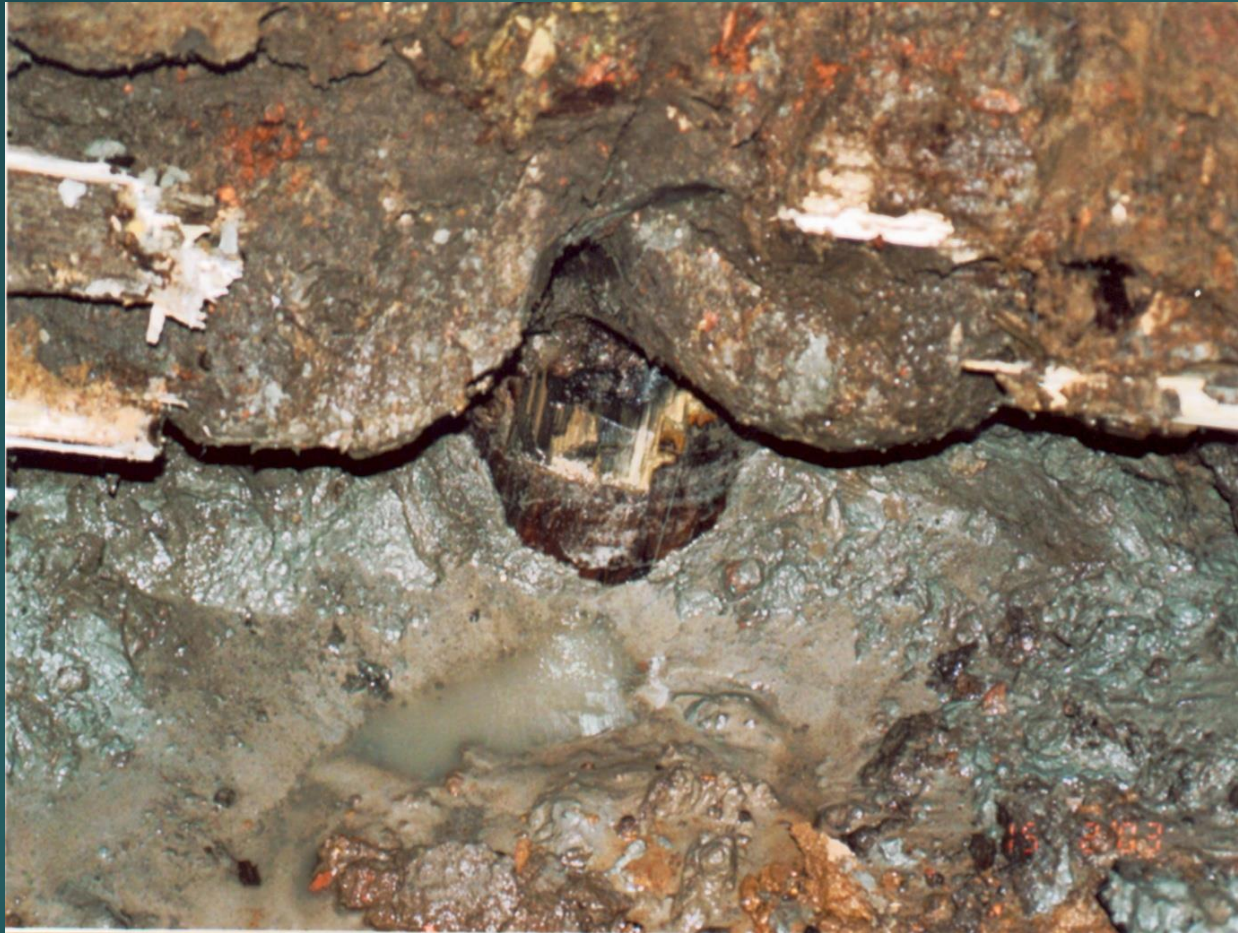
Деревянные сваи под подошвой фундамента восточного крыла здания Главного штаба

- Бутовые фундаменты опираются на деревянные сваи.
- В верхней части свай наблюдаются следы гниения.
- Бутовые ленточные фундаменты под внешние стены имеют глубину заложения от 2,1 до 2,7 м. Внутри подвала от 0,68 до 1,2 м. Ширина подошвы от 1,13 до 2,48 м.
- Фундаменты имеют недостаточную прочность для восприятия дополнительной нагрузки.

Общий Вид и образец деревянной сваи под подошвой фундамента в шурфе № 6 (по результатам обследования каф. Геотехники СПбГАСУ)

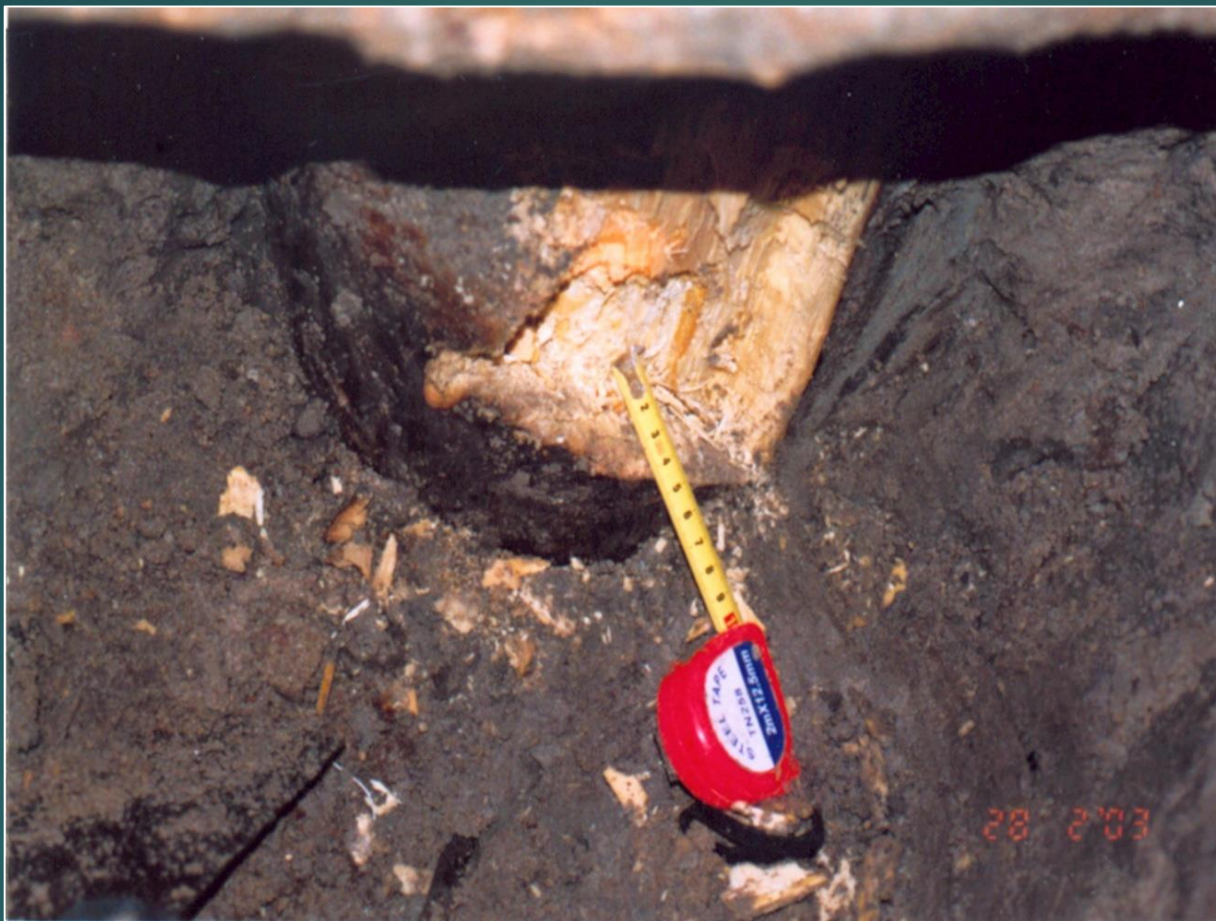
Деревянные сваи под подошвой фундамента восточного крыла здания Главного штаба

Общий вид и образец головы деревянной сваи под подошвой фундамента по оси И в шурфе № 2 (по результатам обследования каф. Геотехники СПбГАСУ)

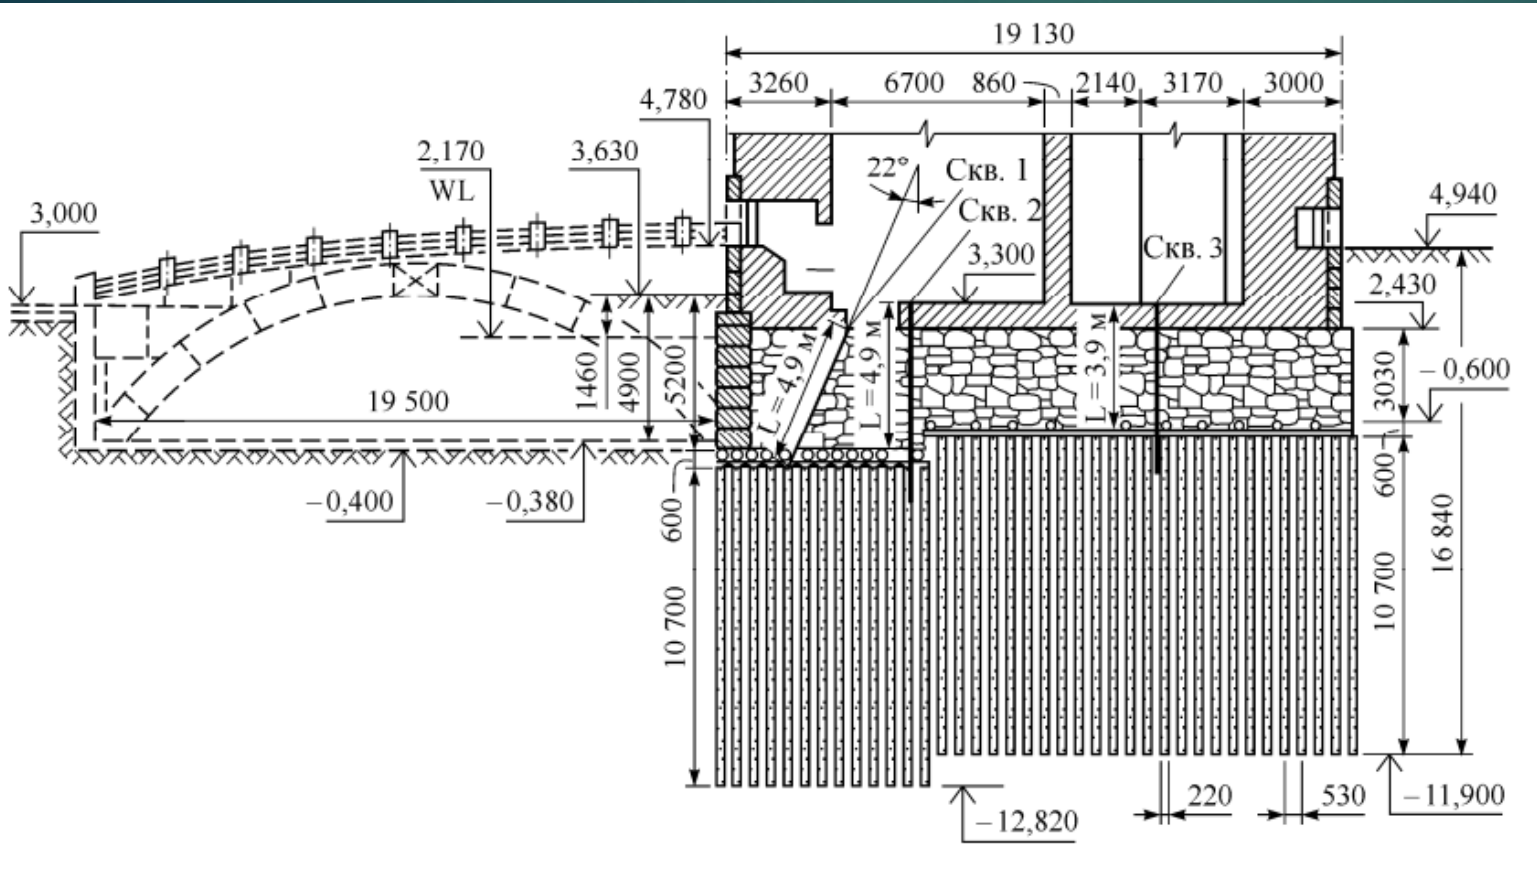
Обследование фундаментов и схема восстанавливаемого Воскресенского канала и южного фасада подвальной части Михайловского замка

- ▶ Бутовая кладка в виде сплошной плиты толщиной 2,1-3,9 м
- ▶ Ростверк из двух рядов стволов хвойных деревьев
- ▶ Под плитой сплошное свайное поле. Длина свай 6,4-10,7 м
- ▶ Обследованием 2002 г. (установлено:
 - ▶ а) ростверк, деревянные сваи ф-та и основание в удовлетворительном состоянии;
 - ▶ б) устройство канала до проектной отметки не вызовет потери устойчивости основания фундаментов замка;
- ▶ Рекомендовано устройство дна котлована выше подошвы ростверка, т.е. таким образом, чтобы головы свай оставались ниже уровня подземных вод даже при осушении канала

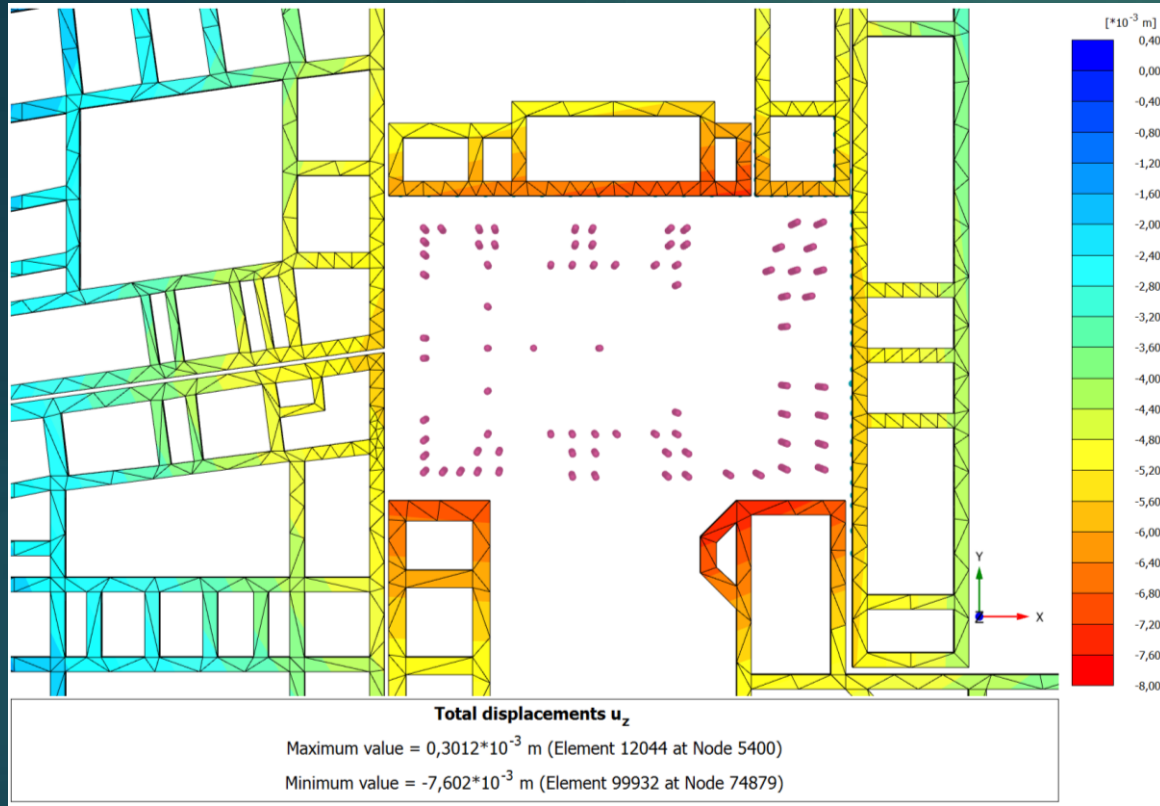
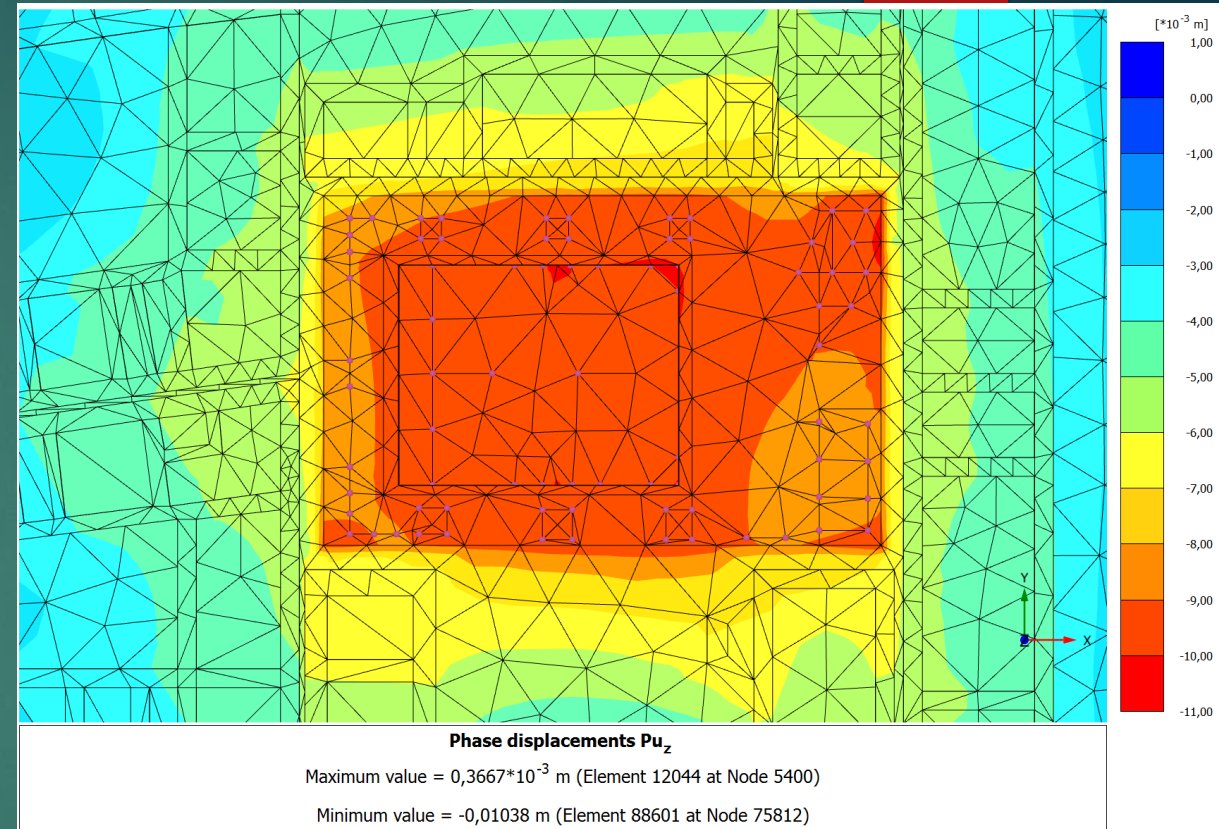
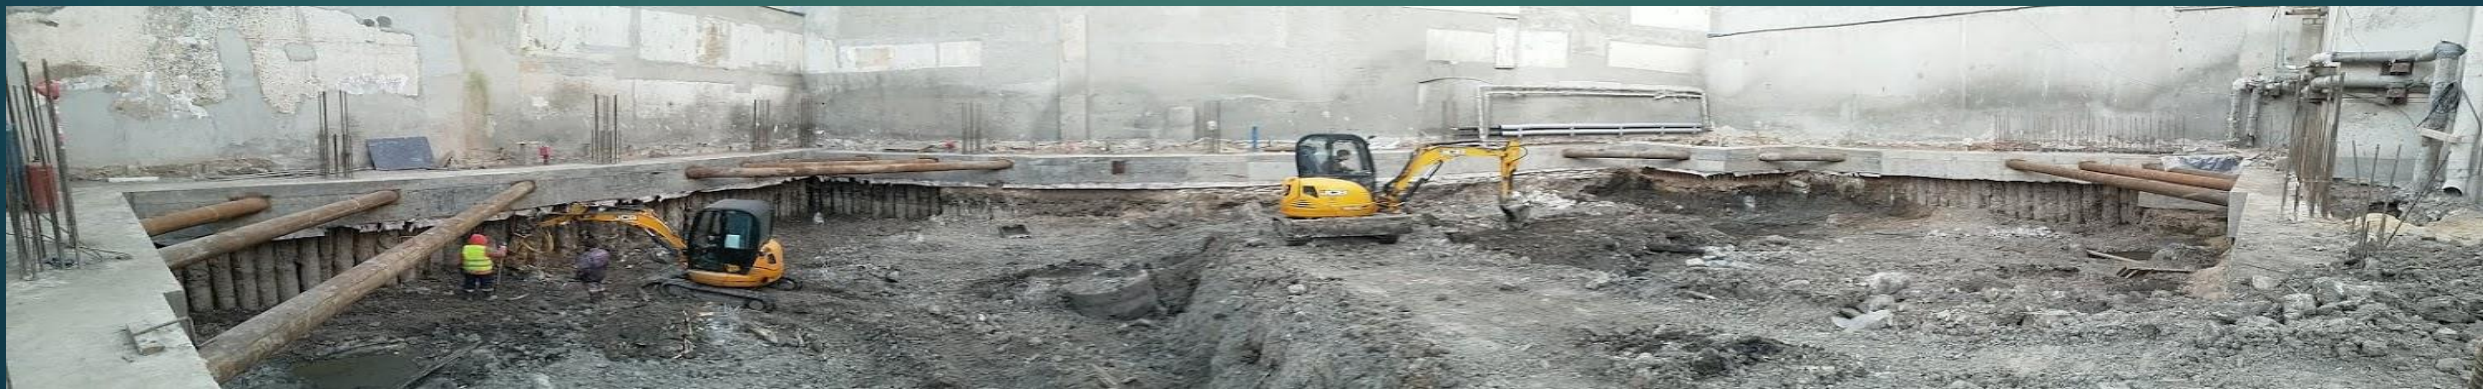
Дополнительные осадки зданий окружающей застройки после 3-го этапа расчёта с учётом усиления фундаментов сваями

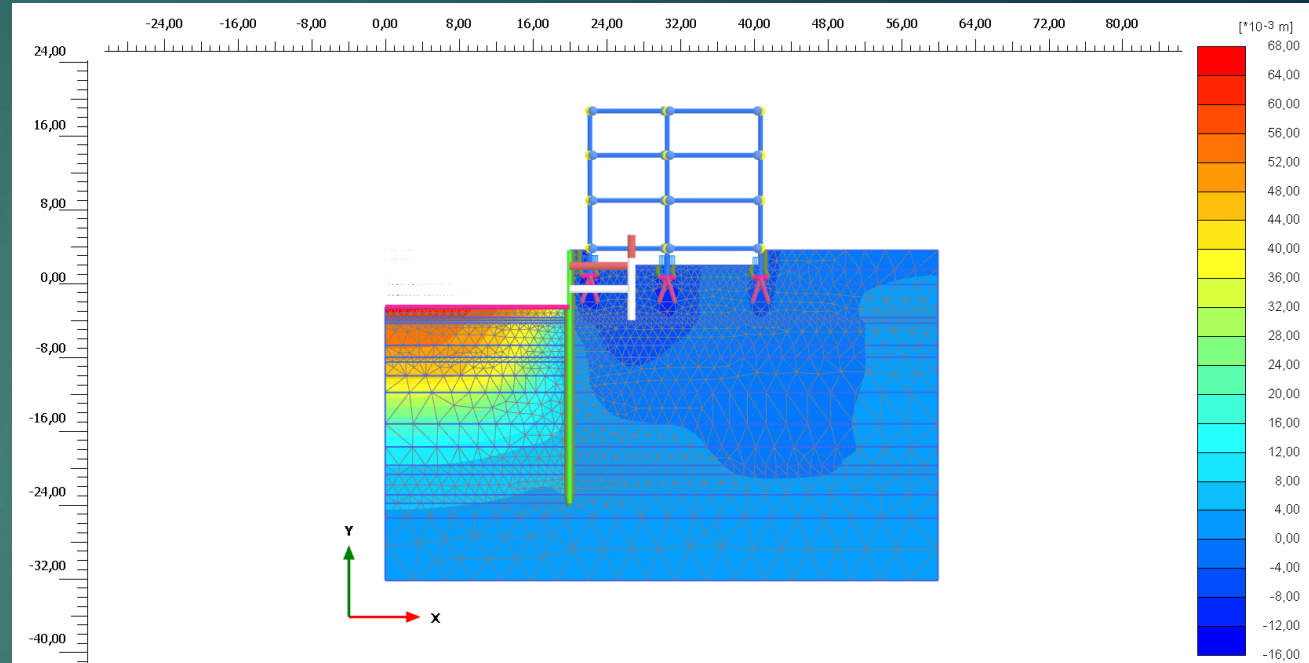
Изополюса вертикальных деформаций (дополнительная расчетная осадка – 14 мм < 15 мм – условие СП 22.13330.2016 выполнено)
