**ВОССОЗДАНИЕ ОБЪЕКТОВ
КУЛЬТУРНОГО НАСЛЕДИЯ.
МЕТОДОЛОГИЯ, ОБОСНОВАНИЕ,
ОЦЕНКА МЕЖДУНАРОДНОГО
И ОТЕЧЕСТВЕННОГО ОПЫТА**

Санкт-Петербургский государственный
архитектурно-строительный университет

Монография

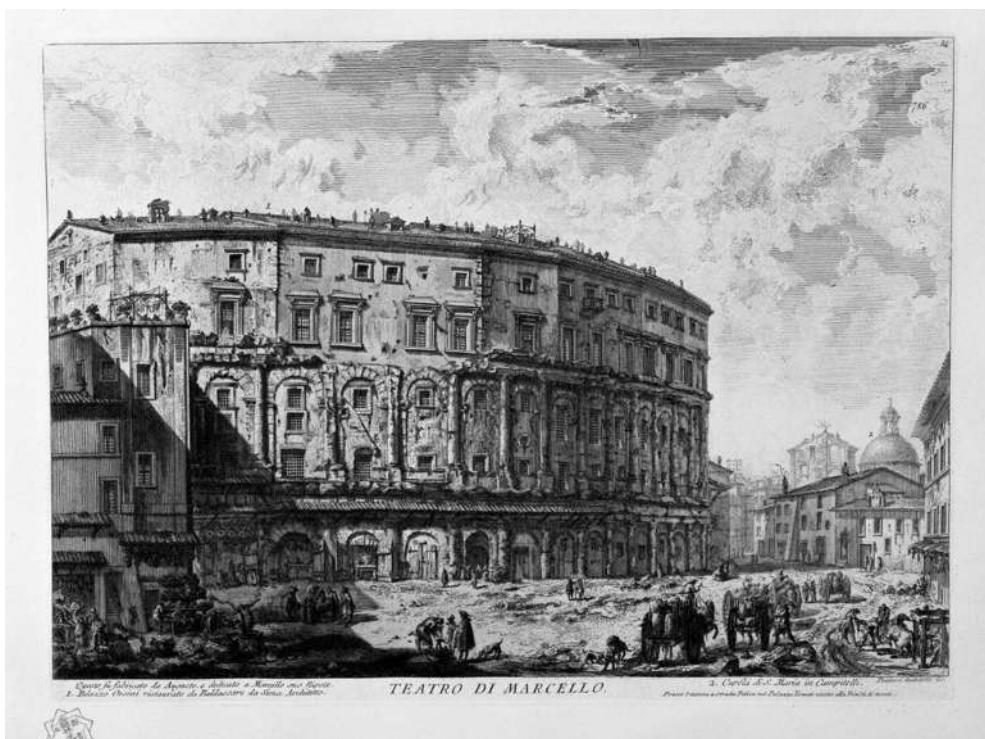
Рис. 9. Театр Марцелла, Рим, Италия, 12 г. до н. э.

Гравюра Дж. Пиранези XVIII в. фиксирует в театре изменения архитектурно-конструктивного характера, никак не украшающие историческое величие и торжественность здания [69] (рис. 9).

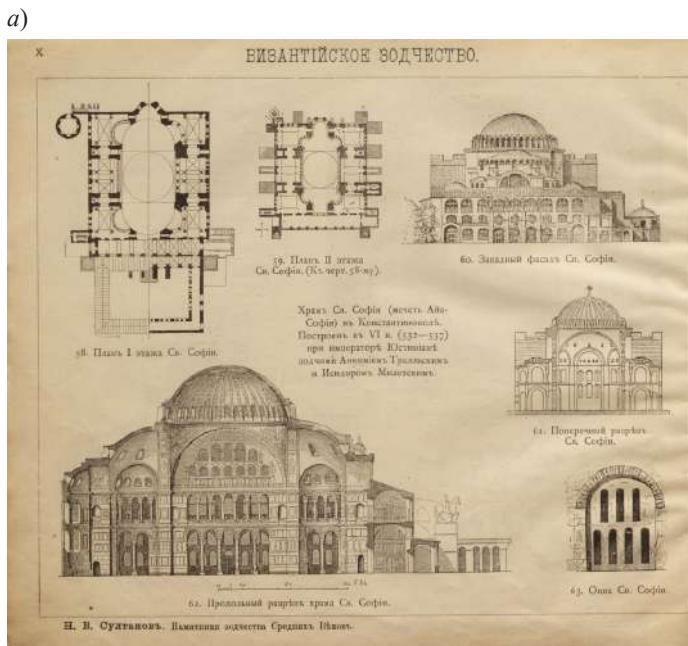
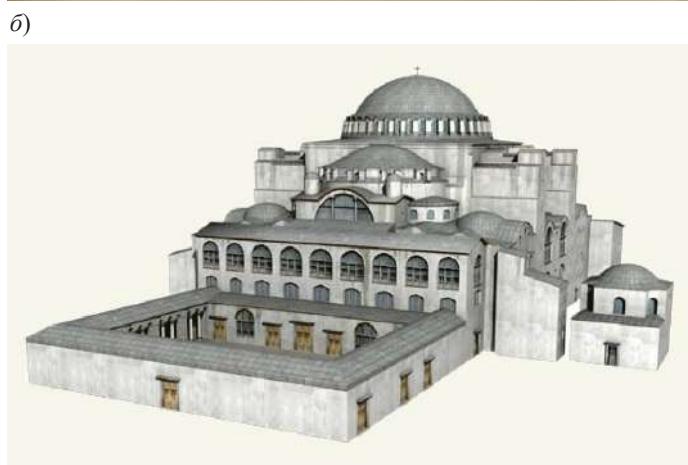
Рис. 15. Храм Святой Софии в Константинополе: *а* – план храма Святой Софии в Константинополе; *б* – реконструкция храма Святой Софии в Константинополе

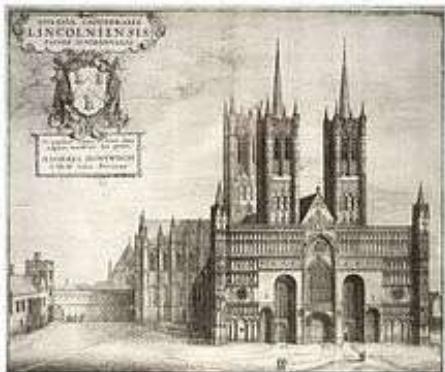
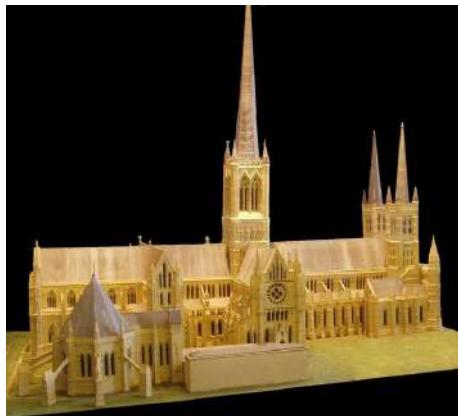
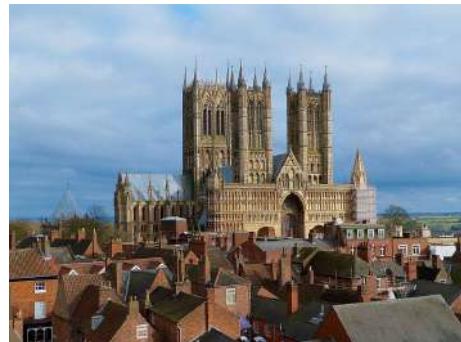
Рис. 21. Кафедральный собор Пресвятой Девы Марии Линкольнской, Англия:
а – западный фасад, XVII в.; б – план собора, XVII в.; в – макет собора, XVII в.;
г – собор, современность

В начале XIII в. началось восстановление собора с расширением и перестройками в новом стиле английской готики. Собор перестраивали и существенно обновляли на протяжении всей истории его существования (рис. 21).

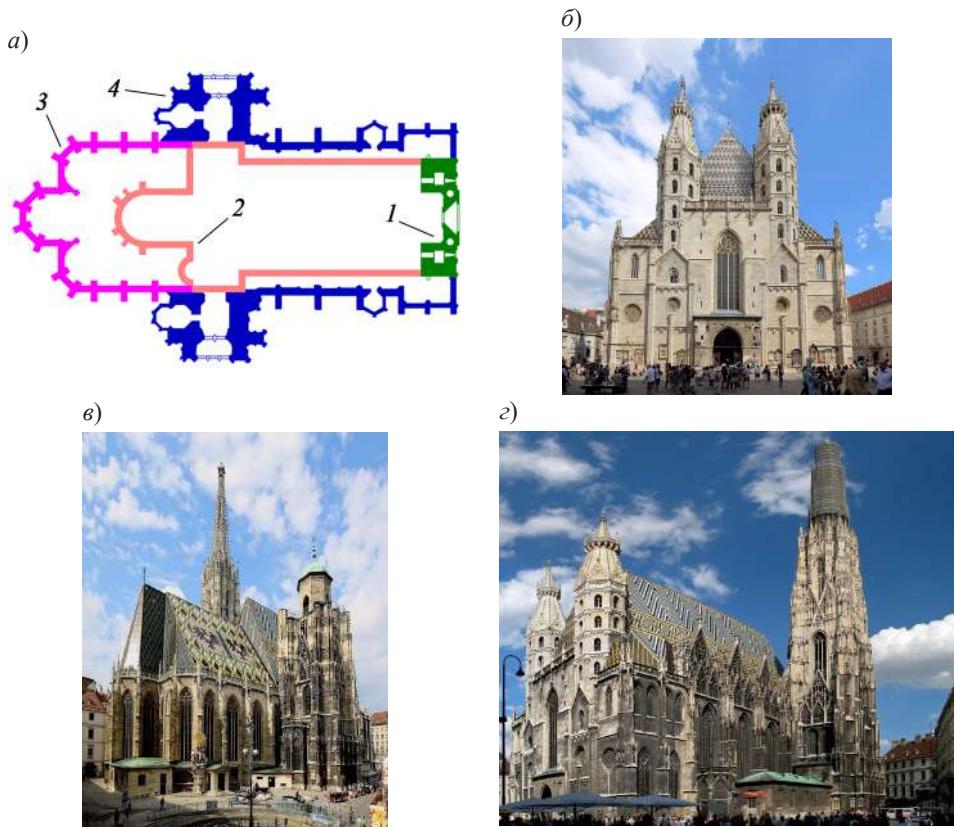
Рис. 23. Собор Святого Стефана, Вена: *а* – римские башни и Дверь великана (1) из сгоревшей первой церкви (1137 г.), вторая церковь (2) в романском стиле (1263 г.), готический хор (3) Альбертины (1340 г.) и пристройки (4) герцога Рудольфа IV (1359 г.), которые снесли вторую церковь, оставив собор Святого Стефана таким, каким он выглядит сегодня; *б* – романские башни на западном фасаде с Дверью великана; *в* – южная башня и более короткая северная башня вместе с мозаикой из черепицы на крыше; *г* – собор Святого Стефана на реконструкции, современность

Во время Второй мировой войны собор был спасен от преднамеренного разрушения отступающими немецкими войсками, но в 1945 г. собор пострадал от пожара, в результате которого обрушилась крыша (рис. 23).

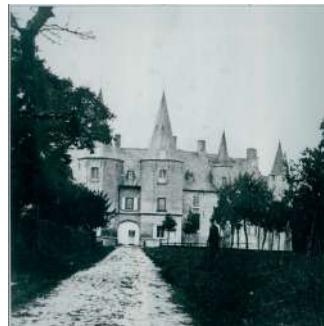
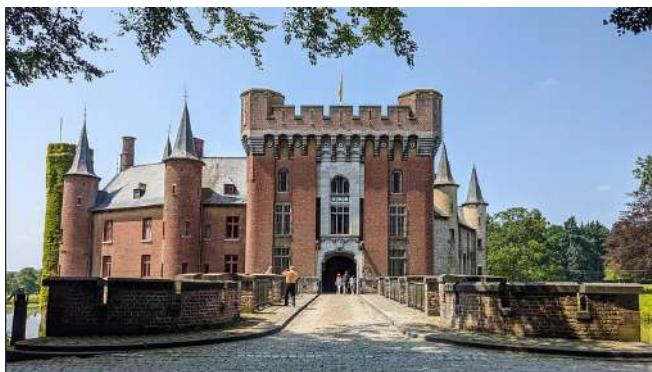
Рис. 28. Замок Вейнендале, Бельгия: *а* – иллюстрация замка, 1641 г.; *б* – замок Вейнендале, 1852 г.; *в* – замок Вейнендале, современность

В 1837–1852 гг. замок снова воссоздали в новом стиле, который в 1877 г. романтизировали, перестроив замок в средневековом виде, дошедшем до наших дней (рис. 28).

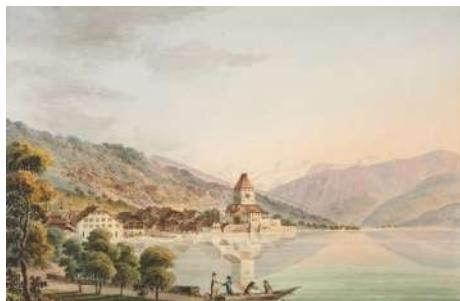
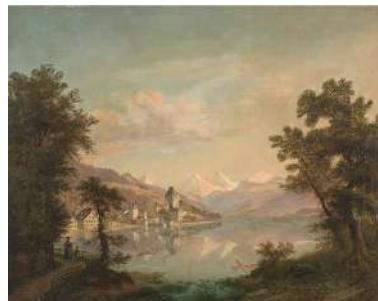
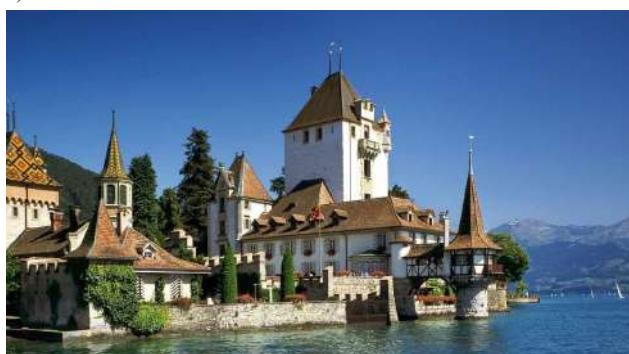
Рис. 29. Замок Оберхойен, Швейцария: а – замок на рисунке, 1795 г.; б – вид замка Оберхойен на картине, середина XIX в.; в – замок Оберхойен, современность

С 1849 по 1852 г. замок снова перестраивается в стиле неоготики: появляются новые фасады, угловые башни, башня с часами, черепичные крыши, зубчатые стены и часть жилых зданий, воссоздается башня, расположенная в озере. На верхних этажах появилась библиотека и курительная комната в османском стиле. В эти же годы к югу от замка был разбит парк. В настоящее время замок находится в частной собственности, но доступен для общественности и используется как музей (рис. 29).

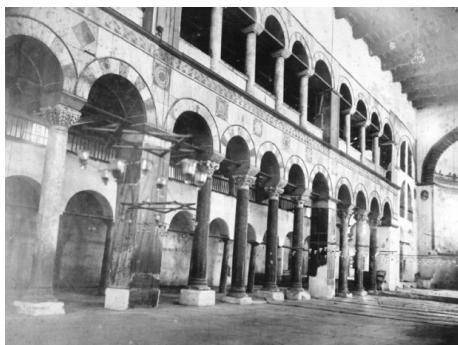
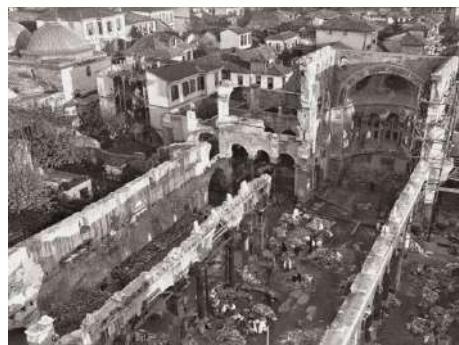
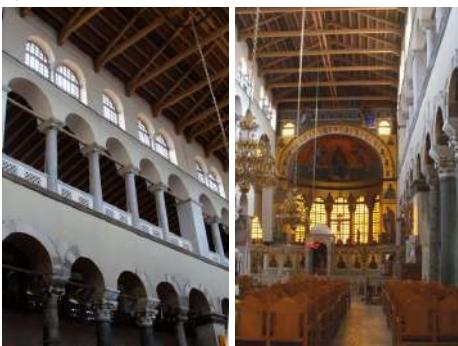
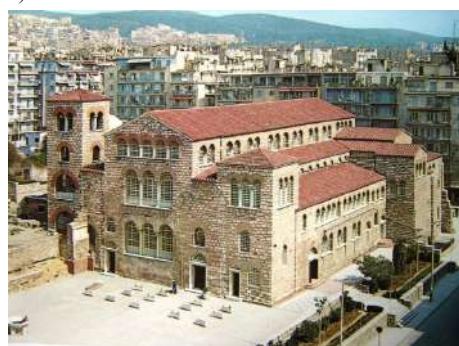
Рис. 33. Базилика Святого Димитрия в Салониках:

- а – базилика Святого Димитрия, 1901 г. (?), храм действует как мечеть;
б – базилика Святого Димитрия после пожара 1917 г.; в – воссозданные интерьеры базилики Святого Димитрия; г – базилика Святого Димитрия, современность

В 1930-х гг. было начато восстановление базилики в новых конструкциях и материалах, без восстановления большей части утраченной ценной отделки, но с использованием сохранившихся древних фрагментов под руководством архитектора А. Захоса (1872–1939). Восстановление было закончено к 1948 г. (рис. 33).

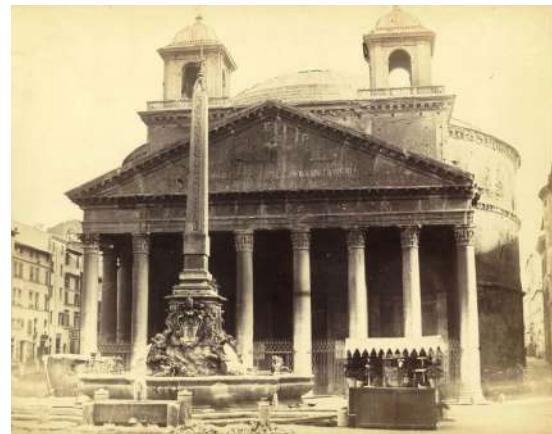
Рис. 36. Восстановление Пантеона в Риме, Италия, XVII в.

В XVII в. в Пантеоне воссоздали утраченные и пришедшие в негодность капители портика, полностью заменили и изменили мраморную облицовку в интерьере, стремясь «обогатить» строгую классику, вызывавшую чувство незавершенности у мастеров периодов барокко и рококо [32, с. 24; 34, с. 9; 41, с. 7]. Воссозданы две новые башенки над портиком вместо поврежденных капителей портика с ранее не существовавшими эмблемами заказчиков пап Бернини и Киджи. Убраны с портика бронзовые балки (уничтожены), бронзовый потолок портика Пантеона был разобран ипущен на украшение собора Святого Петра, а над вестибюлем храма появились две башни, прозванные «ослиными ушами», разобрана колокольня (рис. 36).

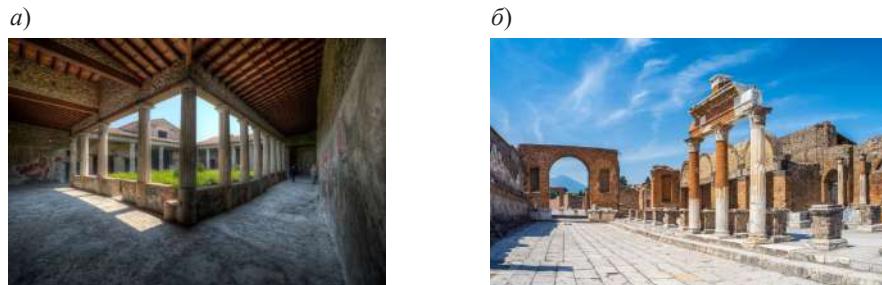
Рис. 55. Воссоздание памятников архитектурного наследия, раскрытых в результате масштабных археологических раскопок города Помпеи, Италия:
а – Дом Менандра в Помпеях; б – храм Аполлона в Помпеях

Так, Дом Менандра в Помпейях с 1926 по 1932 г. воссоздали из руин и утрат, что обосновано археологическим документом, материалом в натуре – самим памятником. Также здания укреплялись с применением способа воссоздания утрат в ином материале с использованием приема «сигнации», как работы в храме Аполлона в Помпейях (рис. 55).

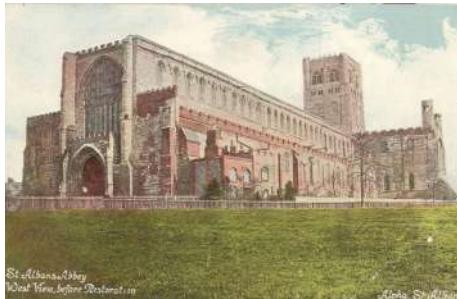
Рис. 59. Сент-Олбанский собор VIII в. с элементами нормандской архитектуры XI в. и средневековой готикой до перестроек и воссозданий архитектора-любителя лорда Гrimторпа (до 1880-х гг.)

В северном трансепте Гrimторп снес окно в стиле перпендикулярной готики и заменил розой собственного дизайна в 64 проема, сгруппированных пятью концентрическими кольцами (рис. 59, 60).

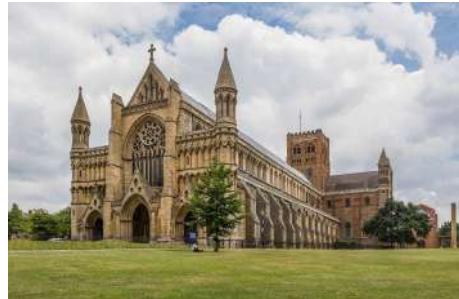
Рис. 60. Церковь аббатства Сент-Олбанс (Хартфордшир) с добавлениями и произвольными воссозданиями архитектора-любителя лорда Гrimторпа (1880-е гг.)

трансепта полностью поменял свой вид: в 1885 г. было завершено возведение целой группы ланцетовидных окон, предмета его особой гордости, и турелей; также была уложена новая тяжелая черепичная крыша.

Вторая крупномасштабная переделка Гrimторпа затронула западный фасад с огромным окном Уитхэмстеда, в результате чего фасад был сильно ослаблен трещинами и осадкой, и Гrimторп разработал новый проект фасада, который оценили как громоздкий, непропорциональный и несоответствующий зданию.

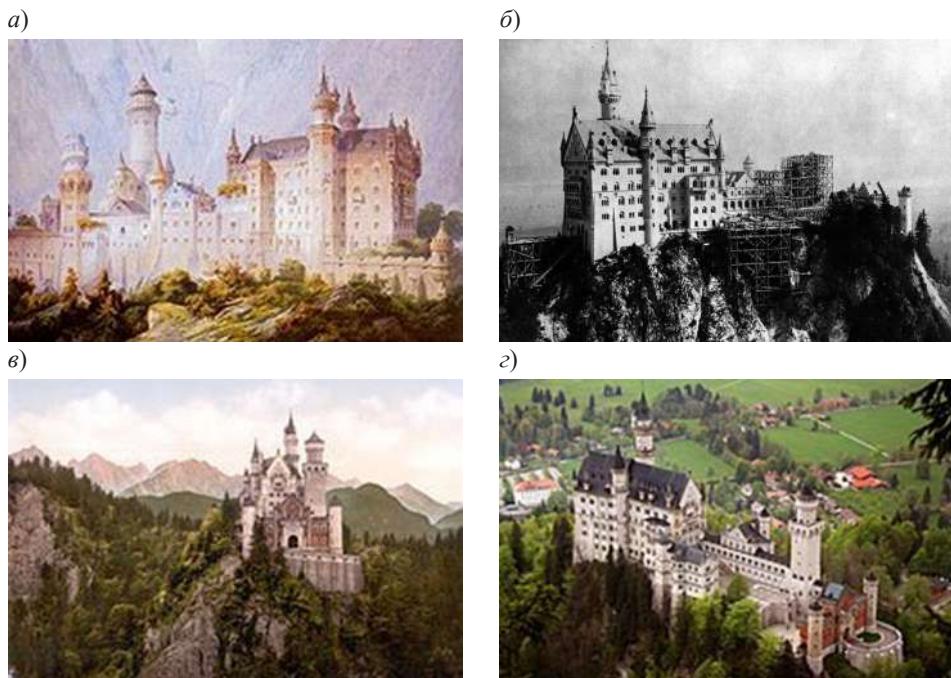
Рис. 66. Замок Нойшванштайн, Германия: *а* – рисунок проекта Нойшванштайна, художник К. Янк, 1869 г.; *б* – строящийся Нойшванштайн, 1882–1885 гг.; *в* – лицевой фасад Нойшванштайна и окрестности, ок. 1900 г.; *г* – замок Нойшванштайн, вид с юго-востока, современность

На месте руин двух замков королем Людвигом II в 1864 г. было начато строительство нового замка Хоэншвангау, но в этой истории также произошла путаница: перепутали руины замков и их названия – замок Хоэншвангау заменил руины замка Шванштайн, а замок Нойшванштайн заменил руины двух замков Хоэншвангау, в результате новый дворец получил название Нойшванштайн (рис. 66).

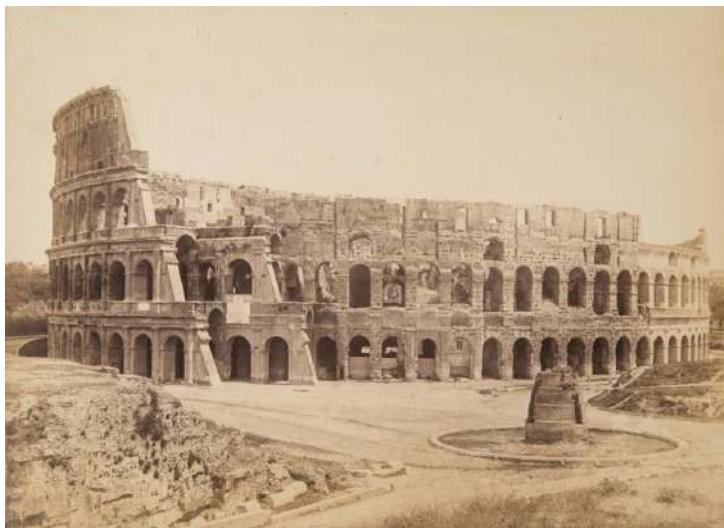
Рис. 69. Колизей, Италия, Рим, XIX в.

Исключили повторение подлинных форм, однако воссозданный элемент не может восприниматься как подделка благодаря применению кирпича вместо крупных блоков травертина, из которых сложены стены Колизея, – прием «сигнации» (рис. 69).

В 1817–1838 гг. выполнена очистка от поздних пристроек и наслоений, внешнее кольцо стен амфитеатра, частично утраченное, было в этот период укреплено пристроенными на их продолжении кирпичными контрфорсами. Один из контрфорсов – глухой – выполнен как чисто утилитарная конструкция, вносящая известный диссонанс в восприятие памятника. Это было учтено при воссоздании другого контрфорса, не устроенного в виде сплошной прикладки, а повторившего структуру и декорацию фасада сохранившейся части стен, с тремя ярусами аркад и высоким глухим аттиком.

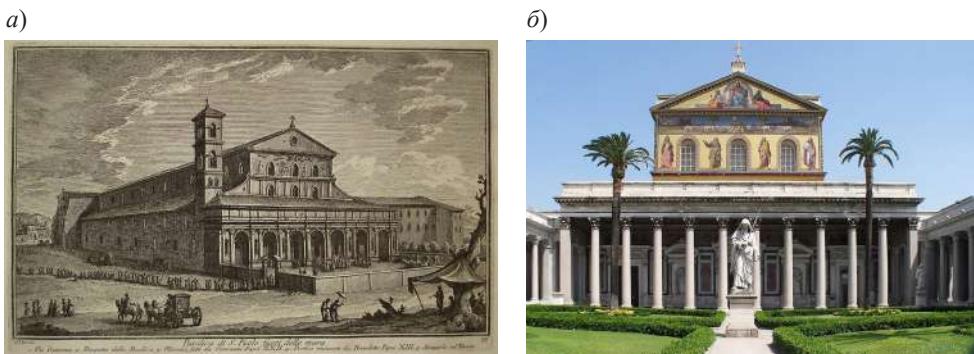
Рис. 74. Раннехристианская базилика Святого Павла за городскими стенами, Рим:
 а – раннехристианская базилика Святого Павла, Дж. Вази, XVIII в.;
 б – раннехристианская базилика Святого Павла, современность

Раннехристианская базилика Святого Павла (386 г.) за городскими стенами Рима восстановлена в 1854 г. после уничтожившего ее пожара 1823 г. в совершенно новом классицистическом стиле, в значительно больших размерах (рис. 74). С 1980 г. базилика Святого Павла за городскими стенами входит в Список Всемирного наследия ЮНЕСКО.

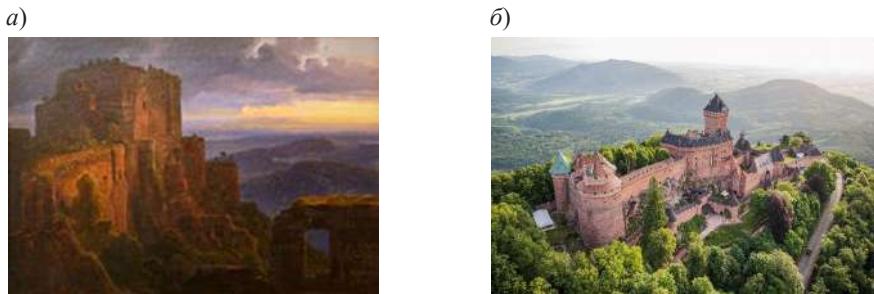
Рис. 79. Замок Верхний Кёнигсбург, Франция: *а* – руины замка Верхний Кёнигсбург, художник Х. Э. Б. Моргенштерн, 1836 г.; *б* – замок Верхний Кёнигсбург, Эльзас, современность

По Версальскому договору 1919 г. замок снова отошел к Франции и стал национальным достоянием (рис. 79).

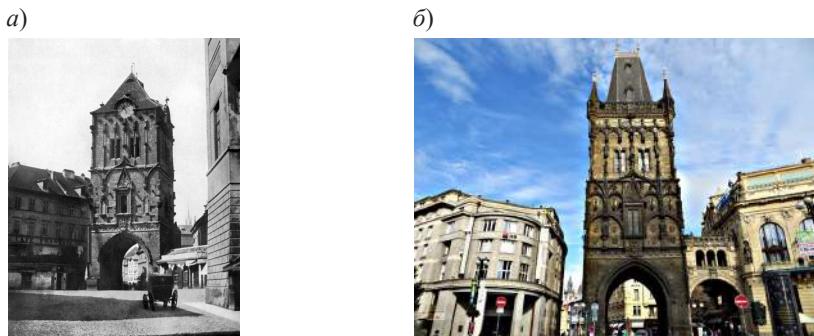
Рис. 81. Пороховые ворота Старой Праги: *а* – Пороховые ворота, конец XX в.; *б* – Пороховые ворота, современность

ворота воссозданы в псевдоготическом стиле с перестройкой крыши, добавлением неоготической скульптуры, новых элементов отделки [34, с. 66–67], оба объекта сегодня признаны национальными памятниками (рис. 81).

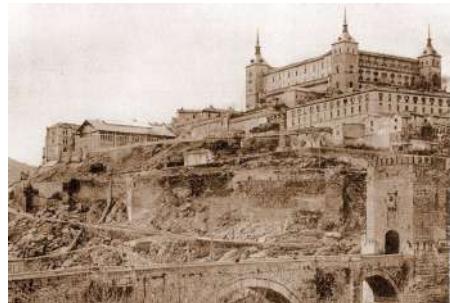
Рис. 86. Крепость Алькасар в Толедо, Испания: а – крепость Алькасар, 1878 г.; б – крепость Алькасар, 1900-е гг.

Замок Алькасар в Толедо, значительно разрушенный в результате пожара 1810 г., воссоздан в 1878 г. по решению королевы Изабеллы II, но уже пожар 1887 г. уничтожил его полностью (рис. 86).

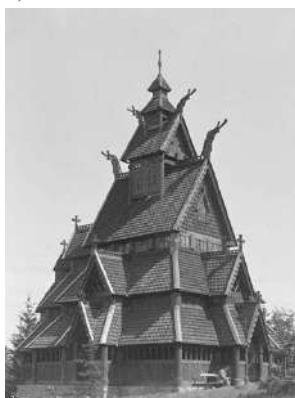
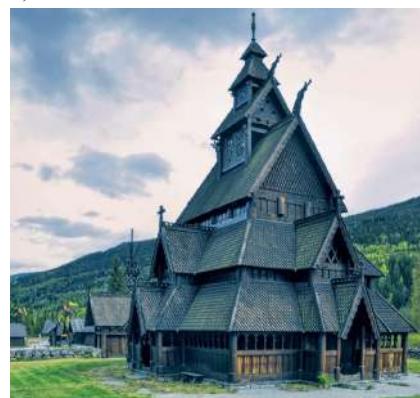
Рис. 87. Ставкирка из Гуля – Норвежский фольклорный музей, Бюгдёй, Осло, Норвегия:
а – Gol stavkyrkje – деревянная церковь Гол (Гуль), фото Акселя Линдала, 1880–1890 гг.;
б – ставкирка из Гуля – Норвежский фольклорный музей, Бюгдёй, Осло, Норвегия,
современность

Одним из примеров научных работ является отреставрированная ставкирка из Гуля, которую летом 1885 г. переместили и собрали на полуострове Бюгдёй в Норвегии, пополнив коллекцию собраний исторических построек короля Оскара II в музее под открытым небом и сделав ее главной жемчужиной, а затем и всего Народного музея Норвегии (рис. 87). Каркасная церковь XIII в. является национальным памятником и охраняется государством.

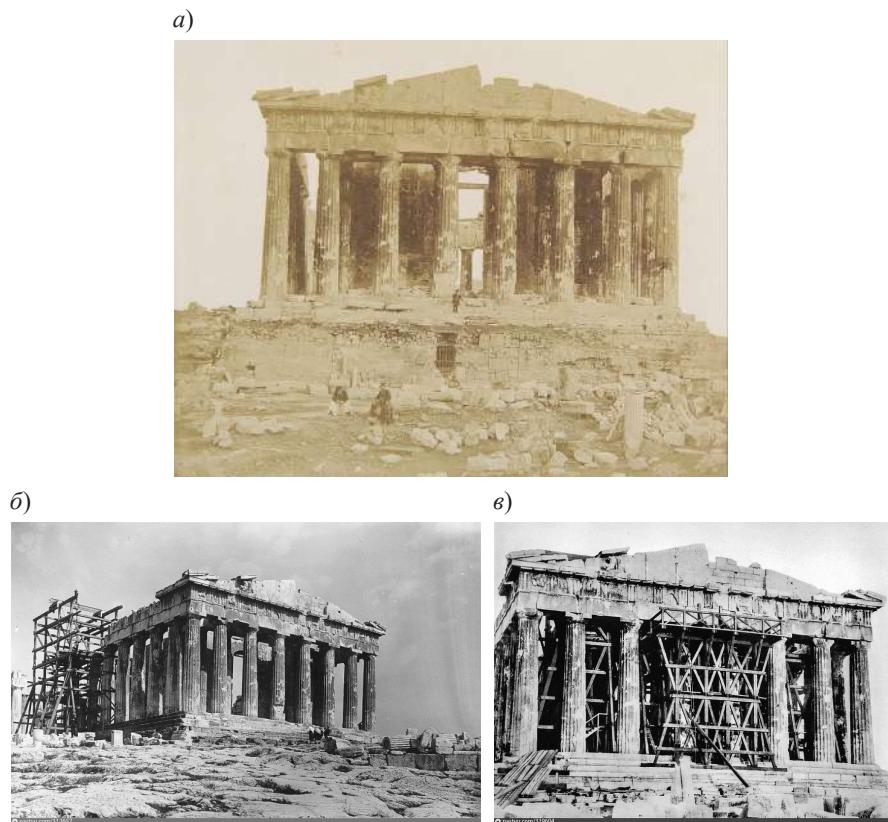
Рис. 91. Акрополь в Афинах, реставрация Парфенона под руководством Н. Баланоса, 1898–1902 гг.: *а* – Парфенон с северо-запада, 1853–1854 гг.; *б–в* – реставрация западного фасада Парфенона под руководством Н. Баланоса, 1898–1902 гг.

Н. Баланос «реконструировал» Акрополь откровенно тенденциозно, опираясь на скалигеровскую хронологию: в скалигеровской истории категорически запрещено даже думать о том, что Парфенон изначально был христианским храмом, а потом трансформировался в мусульманскую мечеть, исходя из чего инженер-строитель счел немыслимым восстанавливать те части Парфенона, которые расценивались историками как мусульманская мечеть [15].

При этом используемые металлические крепы, а также нарушения в кладке сохранившихся фрагментов уже в 1979–1986 гг. привели к необходимости исправлять ошибки – удалять корродированные крепежи и восстанавливать целостность кладки, а с 1987 г. ансамбль включен в Список Всемирного наследия ЮНЕСКО (рис. 91).

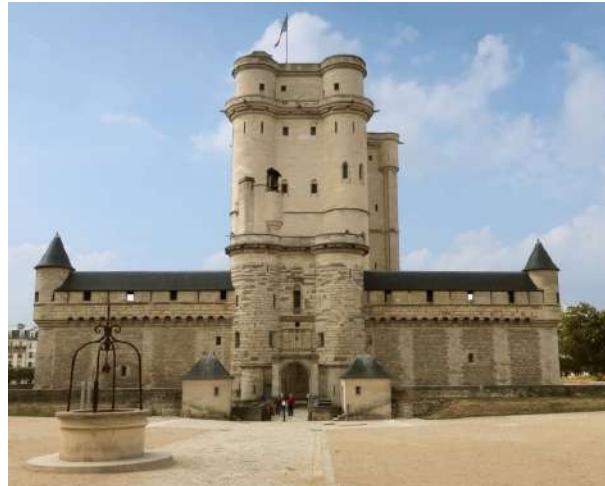
Рис. 100. Башня Донжон Венсенского замка Сен-Мало, Франция, современность

Большой Донжон – символ города – горожане требовали воссоздать прежде, чем их дома, что поражало современников, как и контраст между бедностью жителей и дорогостоящей реставрацией (рис. 100).

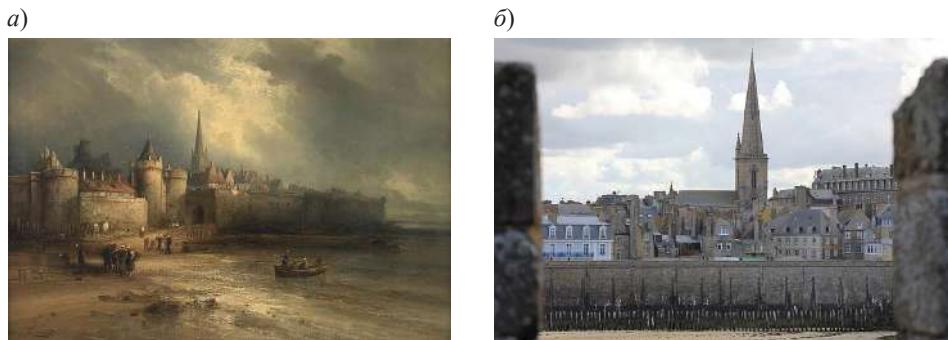
Рис. 101. Ансамбль «Дома корсаров», Франция: *а* – Сен-Мало – обитель корсаров и пиратов, которые строили красивые частные дома, получившие название *malouinières*; *б* – ансамбль частных домов, современность

Воссоздавали все, как прежде: конструкции домов, цвет, надписи, имена и номера домов. Так, ансамбль «Дома корсаров» состоял из 14 зданий, при этом сгорело или было разрушено до основания 12, но при реставрации тщательно восстановили все здания, их фасады, крыши, многочисленные каминные трубы, а интерьеры модернизировали по желаниям владельцев (рис. 101).

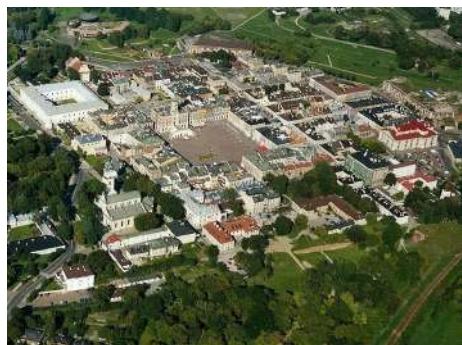
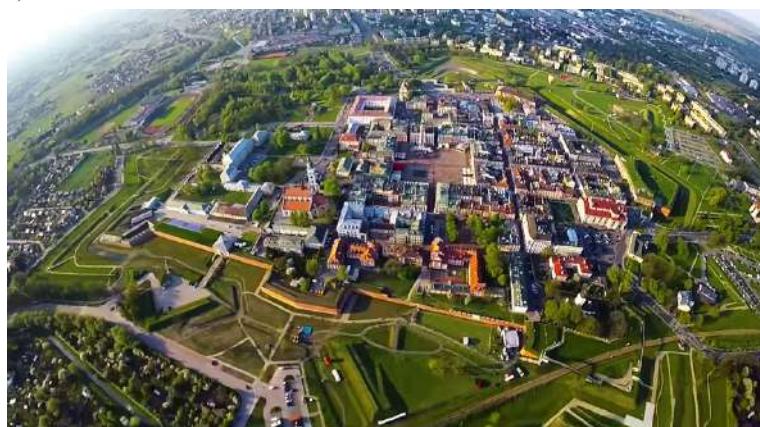
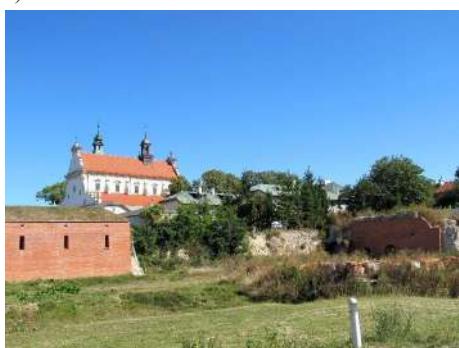
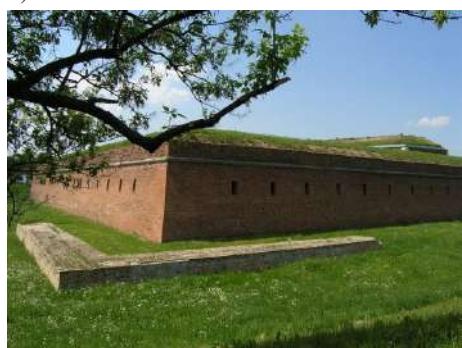
Шестую осаду во время сражения с русской армией в 1831 г. крепость не выдержала, была разрушена, постепенно пришла в упадок, и в 1866 г. император России Александр II официально закрыл ее, а в последующем часть укреплений и вовсе снесли (рис. 106).

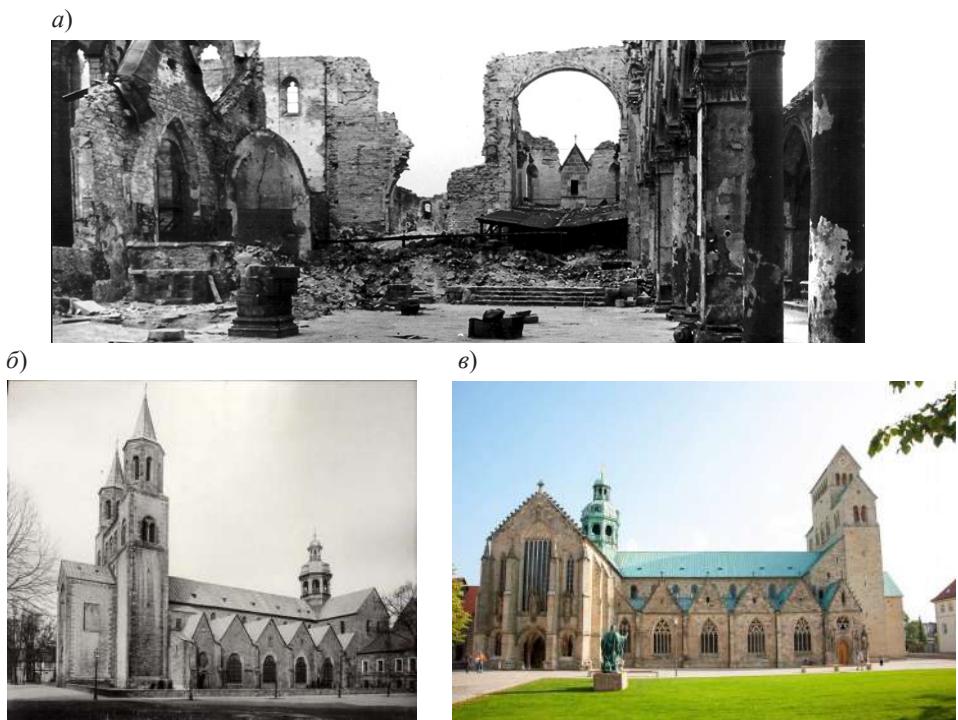
Рис. 108. Собор Вознесения Святой Марии в Хильдесхайме, Германия: *а* – собор после бомбардировки 22 марта 1945 г.; *б* – Хильдесхаймский собор около 1900 г., до разрушений 1945 г.; *в* – собор Вознесения Святой Марии в Хильдесхайме, современность

Собор Вознесения Святой Марии в Хильдесхайме, практически полностью разрушенный в те же годы, выстроен заново с 1950 по 1960 г. с возвращением ему прежнего раннероманского вида 872 г., но без воссоздания декоративных элементов. Хильдесхаймский собор был единственным во всей Германии, который пострадал во время Второй мировой войны настолько сильно, что его пришлось заново освятить, а в 1985 г. он также занял свое место в Списке Всемирного наследия ЮНЕСКО [29, с. 48] (рис. 108).

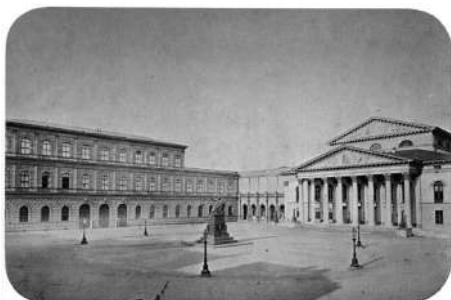
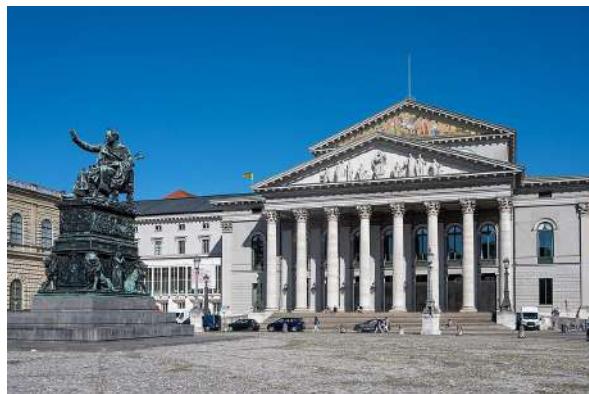
Рис. 109. Национальный театр, Мюнхен, Германия: *а* – Национальный театр (справа), фото Дж. Альберта, 1860 г.; *б* – Национальный театр, открытка, ок. 1900 г.; *в* – Национальный театр, современность

Третий и нынешний театр (1963 г.) воссоздан по оригиналу в неоклассическом стиле Карла фон Фишера, но в гораздо большем масштабе (рис. 109).

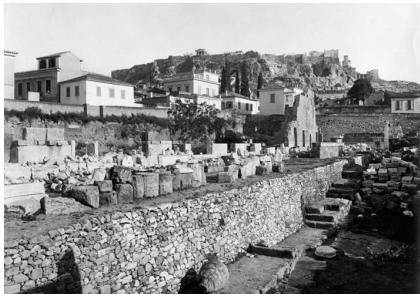
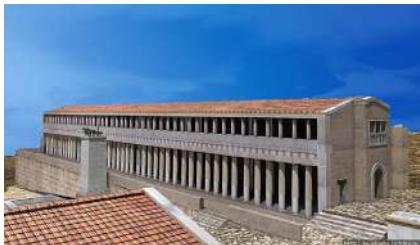
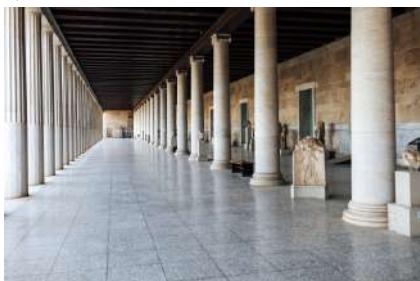
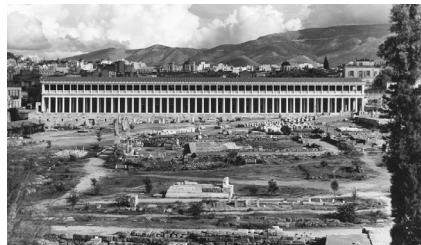
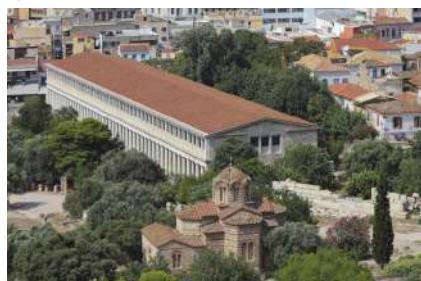
Рис. 114. Воссозданное здание Стоя Аттала, Афины, Греция, середина XX в.: а – археологические раскопки здания Стоя Аттала, 1950-е гг.; б–в – проект реконструкции здания Стоя Аттала; г – воссозданное здание Стоя Аттала, середина XX в.; д–е – здание Стоя Аттала, современность

Стоя Аттала гораздо больше и величественнее других ранних зданий в Афинах, она построена из пентелийского мрамора и известняка в качестве дара Афинам от пергамского царя Аттала II, который здесь когда-то учился (рис. 114).

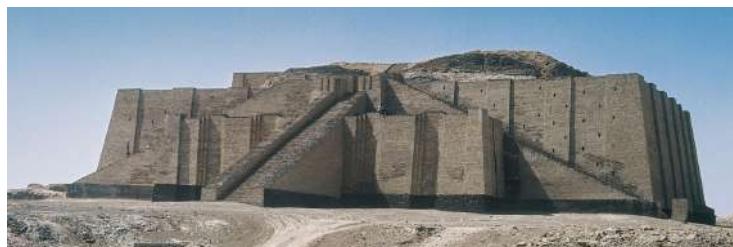
Рис. 117. Зиккурат, Ур, Ирак, современность

Распоряжением правителя С. Хуссейна, по одобрению иракского Директората древностей, в 1979–1980 гг. были воссозданы до первого уровня фасады зиккурата в Уре и монументальная лестница. При археологических раскопках здания учеными было принято верное решение, иначе после раскопок памятник бы не сохранили (рис. 117).

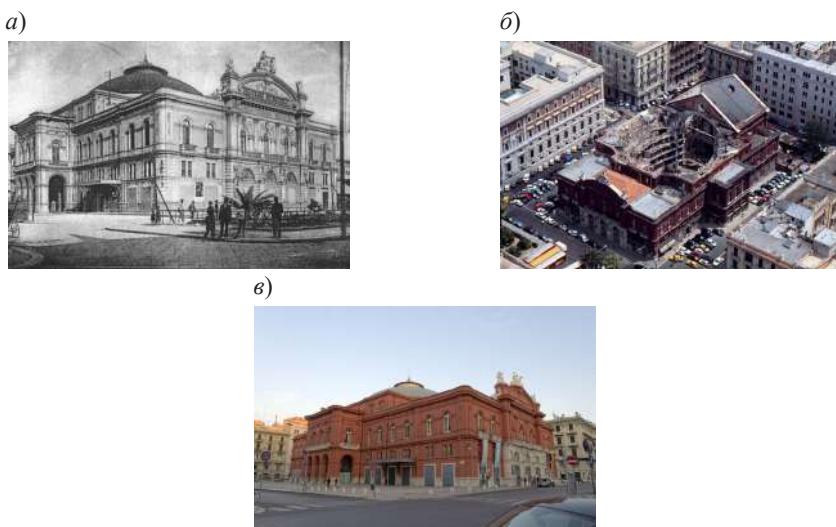
Рис. 118. Театр Петруццелли, Бари, Италия: *а* – театр Петруццелли, начало XX в.; *б* – пожар в театре Петруццелли, 1991 г.; *в* – воссозданный после пожара театр Петруццелли, 2008 г.

Театр Петруццелли полностью реконструирован и воссоздан на государственные деньги в 2008 г., а торжественно открылся почти через 18 лет после пожара – 4 октября 2009 г. исполнением Девятой симфонии Л. Бетховена оркестром провинции Бари под управлением Ф. Мастранджело (рис. 118).

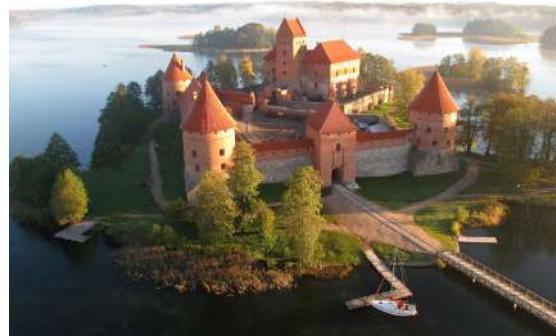
Рис. 122. Тракайский замок, Литва

Воссоздание руин Тракайского замка в Литве продолжалось более полувека – с 1935 г. до конца 1980-х гг. (рис. 122).

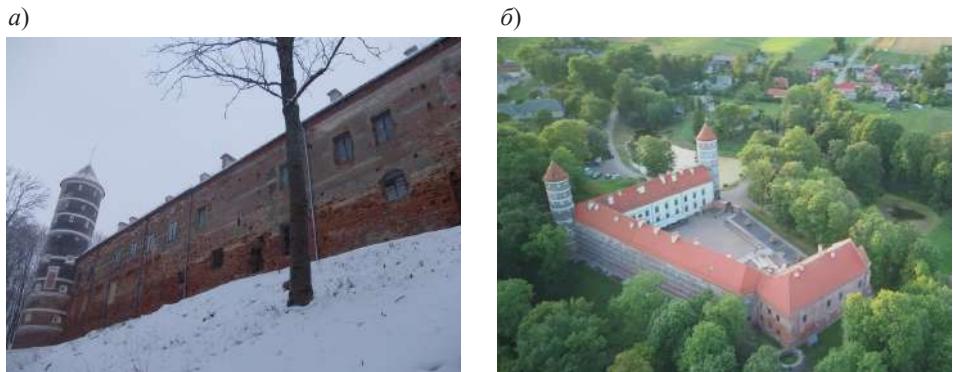
Рис. 123. Замок Панемуне, Литва: *а* – корпуса замка Панемуне, поэтапное воссоздание и реставрация; *б* – замок Панемуне, современность

Корпуса замка Панемуне в Литве частично воссозданы после многочисленных перестроек, запустения и пожара XIX в., остальные корпуса воссоздаются постепенно Вильнюсской художественной академией, с приспособлением его к науке, образованию и туризму (рис. 123).

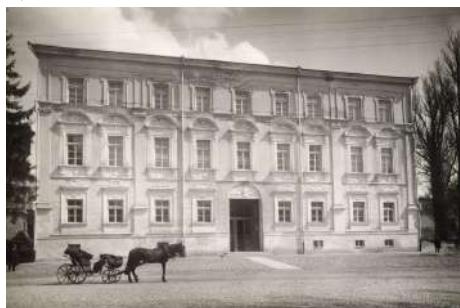
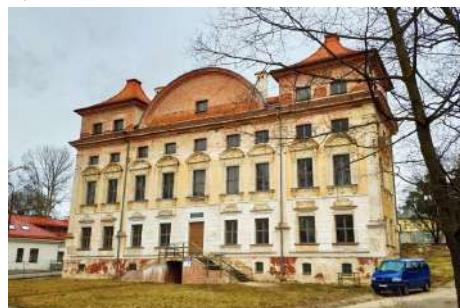
Рис. 124. Дворец Сапег, Вильнюс, Литва: *а* – дворец Сапег, 1912–1924 гг.;
б – дворец Сапег, современность

Дворец Сапег (1691–1697 гг.) в Вильнюсе был заброшен и руинирован в конце XX в., с 2012 г. воссоздается в новом архитектурном облике (рис. 124).

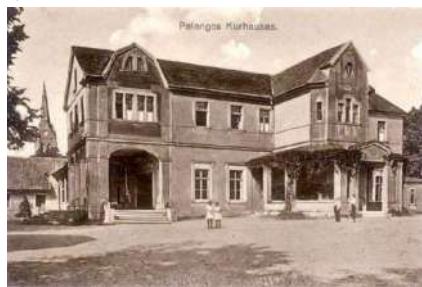
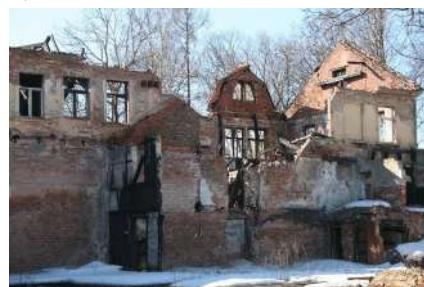
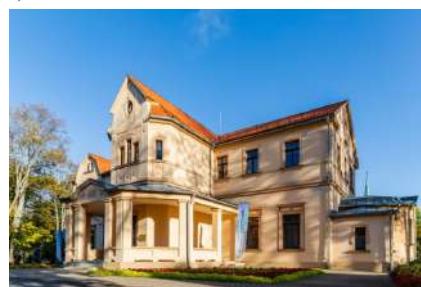
Рис. 125. Палангский курхайс (театр), Вильнюс, Литва: *а* – Палангский курхайс, начало XX в.; *б* – руины курхайса, после 2002 г.; *в* – Палангский курхайс (театр), 2012 г.

Палангский курхайс (театр) в Вильнюсе был полностью воссоздан в историческом облике в 2012 г. после пожара 2002 г. (рис. 125).

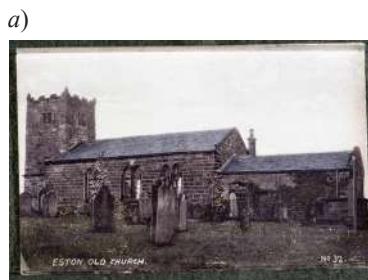
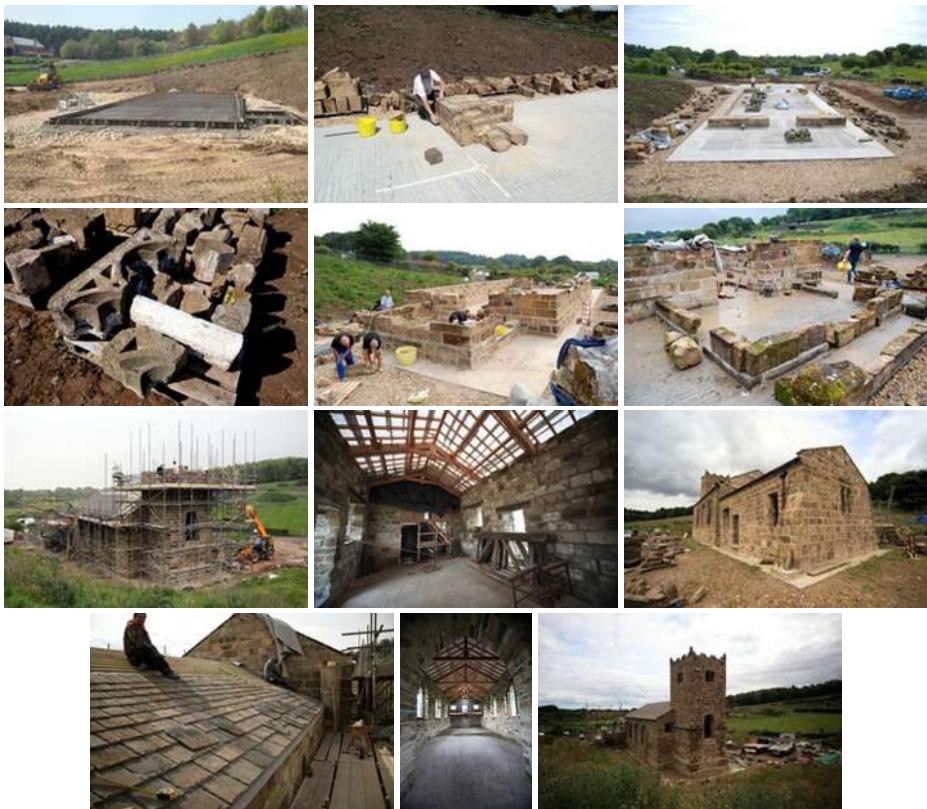
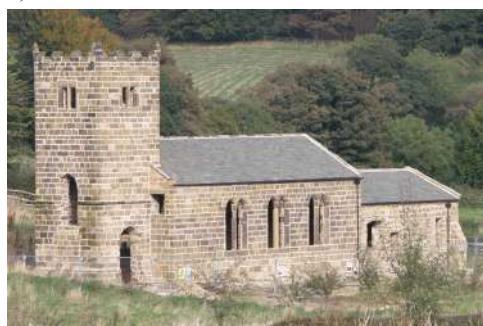
Рис. 128, начало. Средневековая церковь Святой Елены из Истона (Великобритания):
а – церковь Святой Елены в Истоне, начало XX в.

Рис. 128, окончание. Средневековая церковь Святой Елены из Истона (Великобритания):
 б – воссоздание исторической разрушающейся церкви Святой Елены из Истона
 путем разборки и перемещения ее в музей под открытым небом Beamish Museum;
 в – воссозданная церковь Святой Елены в музее под открытым небом Beamish Museum,
 современность

В современной Англии имеется опыт воссоздания каменной красивой средневековой церкви Святой Елены в Истоне после перемещения ее в 2010–2011 гг. в музей под открытым небом Beamish Museum, расположенный в окрестностях города Стэнли в графстве Дарем. Церковь должна была быть снесена из-за вандализма, пока ее не спасли и не перестроили в музей. Музей организован как поселок образца XIX–XX вв. Северно-Восточной Англии и включает фермерские угодья, город, деревню копателей угля и саму угольную шахту, поместье зажиточного фермера-арендатора и железнодорожную станцию. Большинство зданий также было привезено из других мест и собрано заново на территории музея. Церковь Святой Елены в георгианском пейзаже открылась в ноябре 2015 г. (рис. 128).

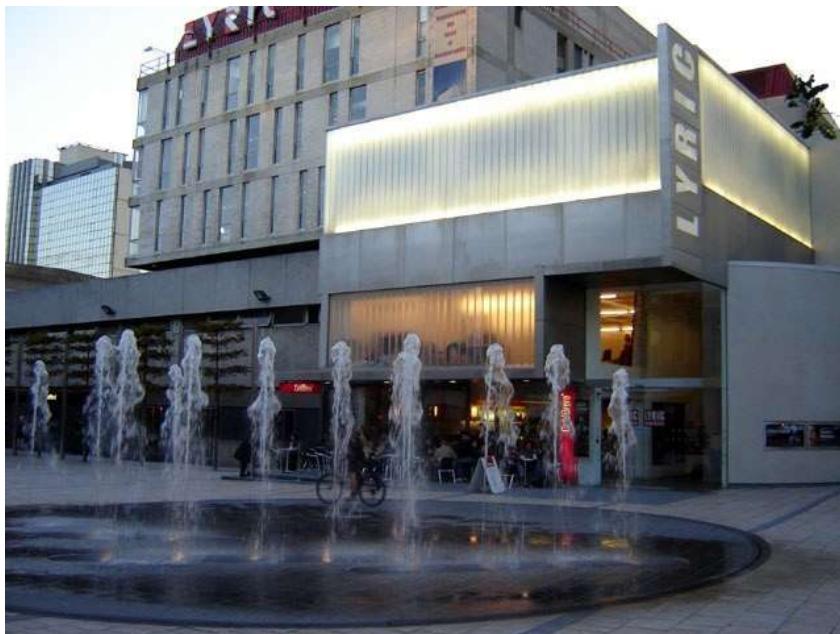
Рис. 129. Лирический театр на Брэдмор-Гроув, Хаммерсмит, Лондон, Великобритания

Лирический театр (1888 г.) на Брэдмор-Гроув в Хаммерсмите в 1966 г. должны были закрыть и снести. Однако успешная кампания по его спасению привела к тому, что зрительный зал был демонтирован и заново установлен по частям в современном корпусе на его нынешнем месте на Кинг-стрит, недалеко от бывшего расположения Брэдмор-Гроув. Перенесенный театр открылся в 1979 г. (рис. 129).

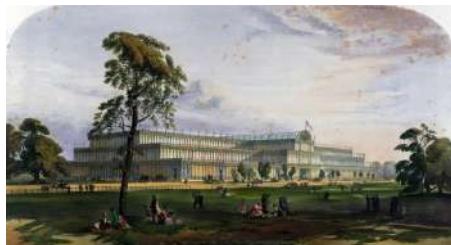
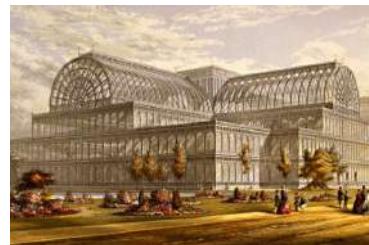
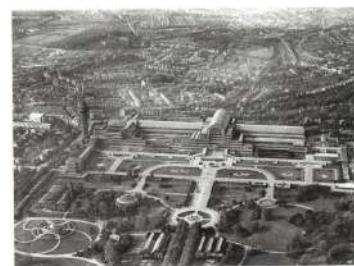
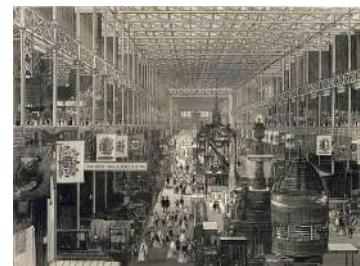
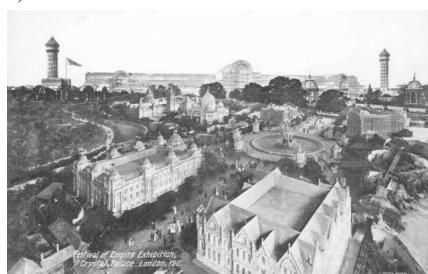
Рис. 130, начало. Хрустальный дворец (Crystal Palace), Лондон, Великобритания:
а – Хрустальный дворец, общий вид, 1851 г.; б – главный фасад, 1851 г.; в – генплан
нового парка для перемещения дворца в Сиднем-Хилл, 1857 г.; г – вид на парк и дворец,
воссозданный в Сиднем-Хилле, 1911 г.; д – интерьеры воссозданного дворца, 1860-е гг.;
е – вид на парк и воссозданный дворец в Сиднем-Хилле, 1911 г.; ж – пожар во дворце
в Сиднем-Хилле, 1936 г.

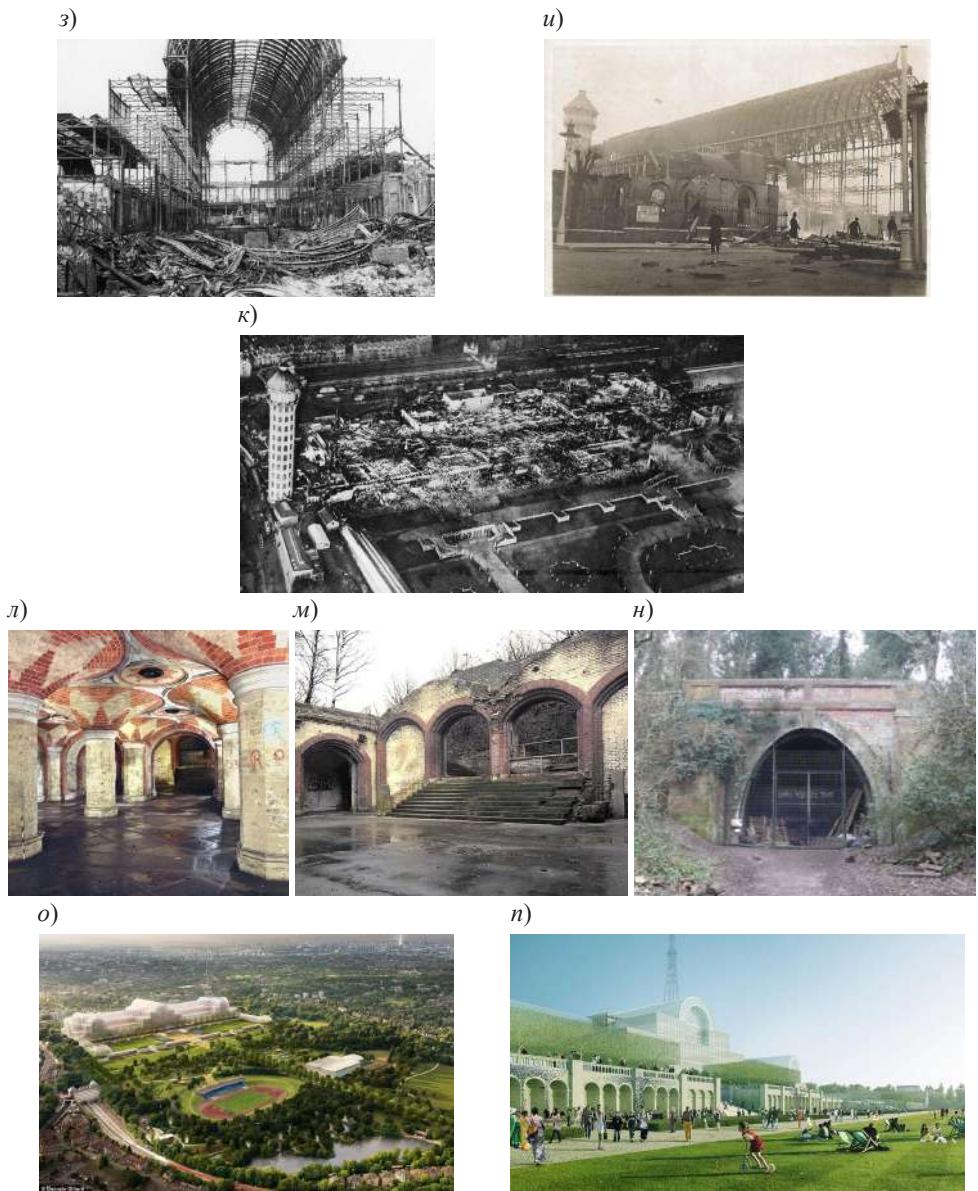
Рис. 130, окончание. Хрустальный дворец (Crystal Palace), Лондон, Великобритания:
 з – обрушение металлоконструкций дворца, 1936 г.; и – обрушение конструкций
 дворца, 1936 г.; к – полная утрата дворца в Сиднем-Хилле, 1936 г.; л–н – сохранившиеся
 подвальные помещения, конструкции нижних террас дворца, конструкции перехода на
 одноименную железнодорожную станцию в Сиднем-Хилле, 1990-е гг.; о–п – современные
 проектные предложения по воссозданию Хрустального дворца в Сиднем-Хилле

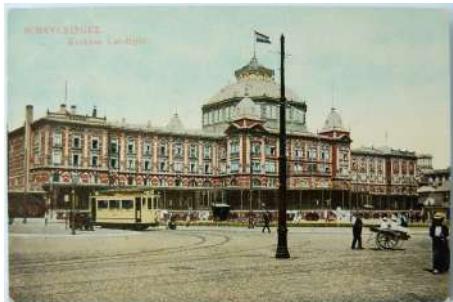
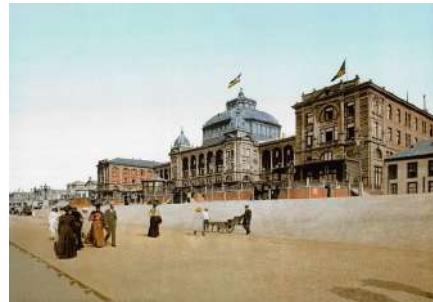
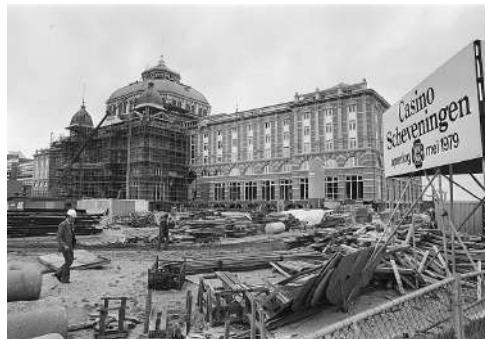
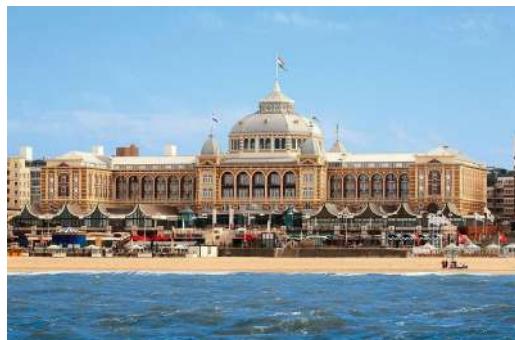
Рис. 131. Театр и отель «Курхайс» в Схевенингене, Гаага, Нидерланды: а–б – вид на фасады отеля «Курхайс», 1885 г.; в – разрушение отеля, 1969 г.; г – воссоздание отеля, 1979 г.; д – отель «Курхайс» в Схевенингене, современность

Театр и отель «Курхайс» в Схевенингене (Гаага) вторично (после пожара 1886–1887 гг., после разрушений 1969 г.) был спасен от сноса в 1975 г., поскольку был внесен в список исторических зданий и полностью воссоздан в первоначальном виде, открыт в 1979 г. (рис. 131).

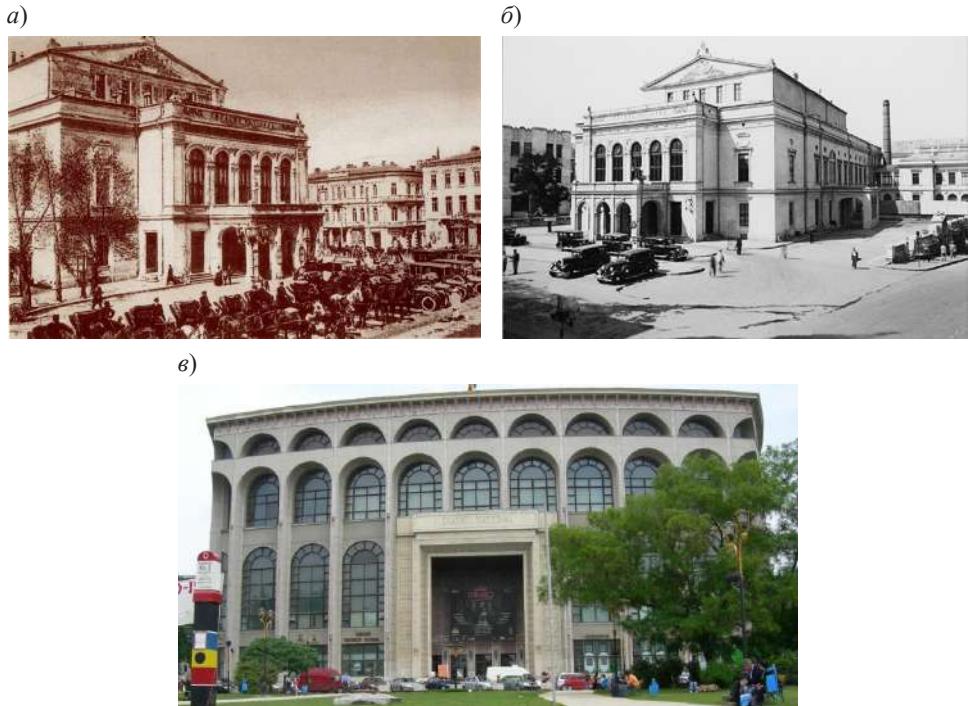
Рис. 133. Национальный театр в Бухаресте, Румыния: *а* – Национальный театр, XIX в.; *б* – Национальный театр, XX в.; *в* – Национальный театр, современность

Национальный театр в Бухаресте (Румыния) после бомбардировки 1944 г. был воссоздан на новом месте в 1973 г. в стилизованном облике, а после 2014 г. главному фасаду здания «вернули» портик с ризалитом исторического театра (рис. 133).
