**ВОССОЗДАНИЕ ОБЪЕКТОВ
КУЛЬТУРНОГО НАСЛЕДИЯ.
МЕТОДОЛОГИЯ, ОБОСНОВАНИЕ,
ОЦЕНКА МЕЖДУНАРОДНОГО
И ОТЕЧЕСТВЕННОГО ОПЫТА**

Санкт-Петербургский государственный
архитектурно-строительный университет

Монография

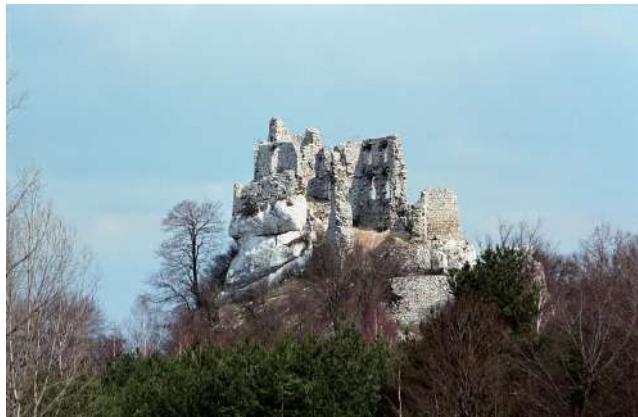
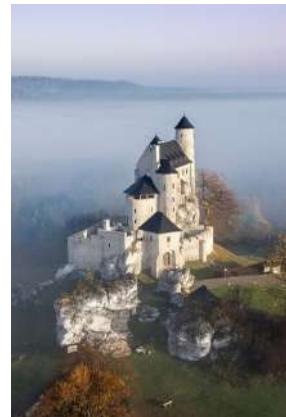
Рис. 137. Замок Боболице, Польша: *а* – руины замка до воссоздания, 2008 г.;
б – замок Боболице, 2013 г.

По замыслу владельцев замок должен был предстать в том виде, в каком он был в эпоху расцвета – во второй четверти XVII в., но при этом не сохранилось четких планов резиденции. Поэтому комплекс скорее можно считать резиденцией, созданной в духе подобных сооружений XVI в. Строительство велось с использованием традиционных материалов (в основном известняка), а также специальных растворов, созданных по старинным правилам (рис. 137).

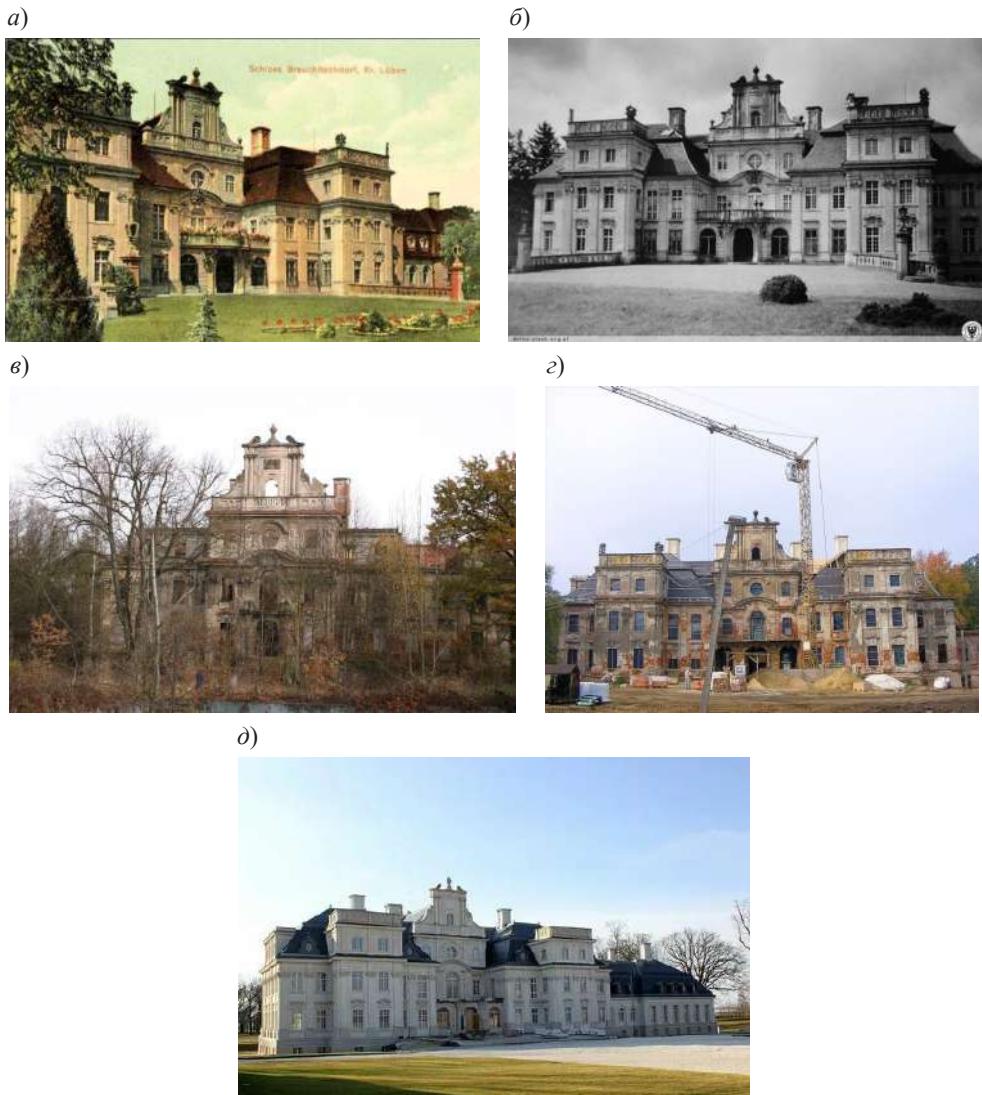
Рис. 138. Дворец Браухичдорф (Хростник) в Нижней Силезии, Польша:
а–б – историческая иконография дворца Браухичдорф (Хростник),
конец XIX – начало XX в.; в – дворец после пожара 1978 г.; г – воссоздание дворца
после 2015 г.; д – воссозданный из руин дворец, 2019 г.

Дворец Браухичдорф (Хростник) в Нижней Силезии (Польша) построен в 1728 г., разрушен пожаром в 1976 г., восстановлен польским предпринимателем Д. Милеком, выкупившим руины у польского государства в 2015 г. как родовое имение (рис. 138).

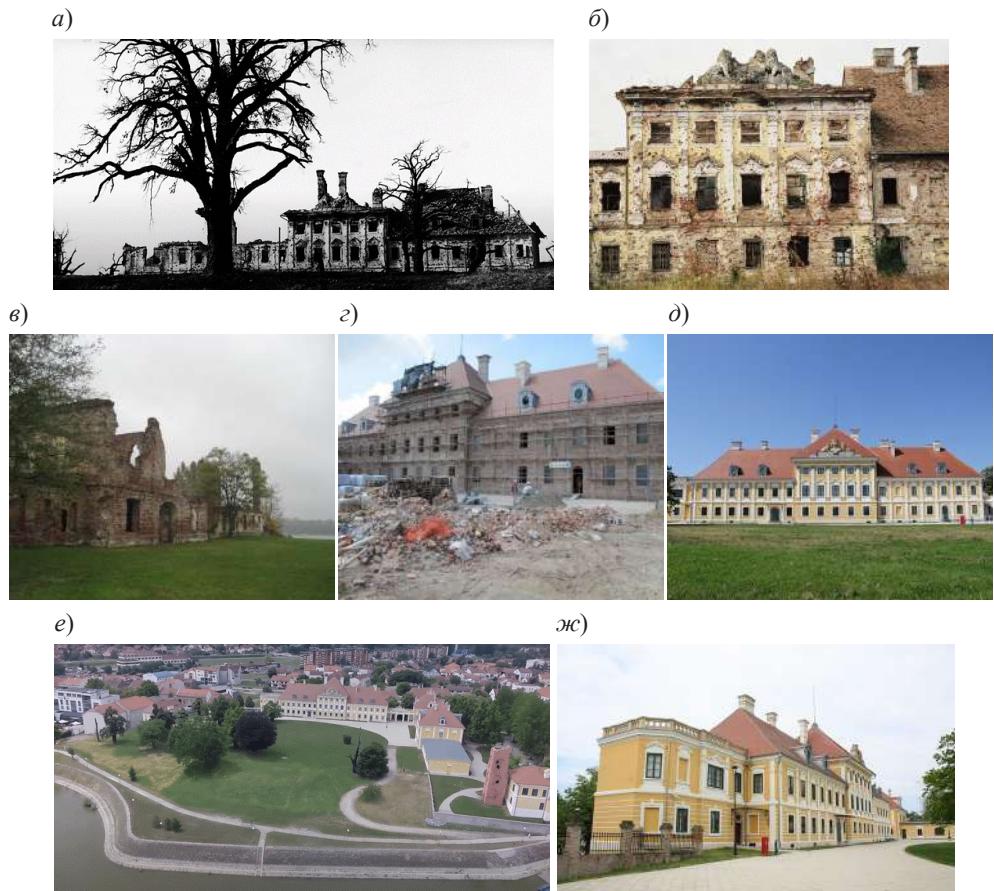
Рис. 142. Поместье Эльц в Вуковаре (Хорватия): а – разрушения поместья Эльц, 1991 г.; б–в – руины поместья Эльц, 1991 г.; г–д – воссоздание поместья Эльц, 2007–2011 гг.; е–ж – воссозданное поместье Эльц в Вуковаре, 2015 г.

Во время войны за независимость замок стал первым зданием в Вуковаре, подвергшимся бомбардировке с воздуха. Здание снесли практически до основания и отстроили заново в начале XXI в. Сегодня в замке находится Музей города Вуковара (рис. 142).

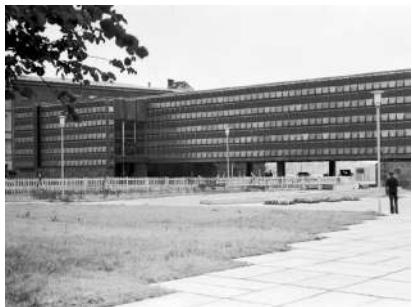
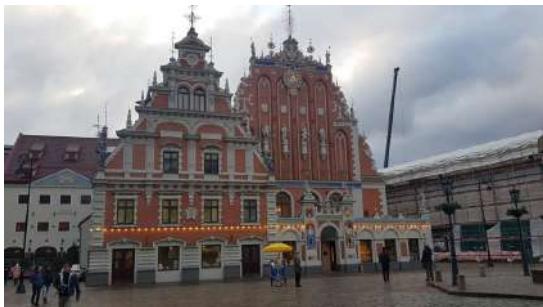
Рис. 143, окончание. Дом Черноголовых на Ратушной площади в Риге (Латвия):
д – музей Латышских красных стрелков на месте здания Дома Черноголовых, 1970 г.;
е – воссоздание зданий на Ратушной площади – Дом Черноголовых, 2000 г.

Руины Дома Черноголовых, а также окружающие более или менее поврежденные здания были удалены, старые стены дома были взорваны в 1948 г., чтобы их было легче снести. На месте Дома Черноголовых и соседних с ним домов был построен музей Латышских красных стрелков, который снесли в конце 1990-х гг. (рис. 143).

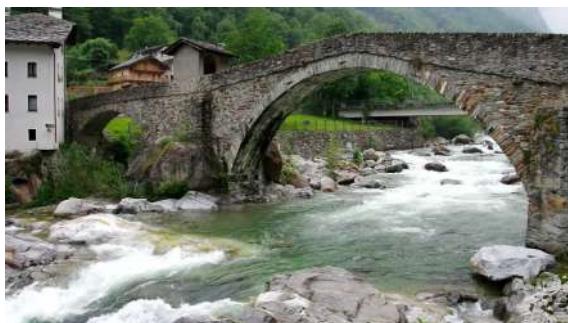
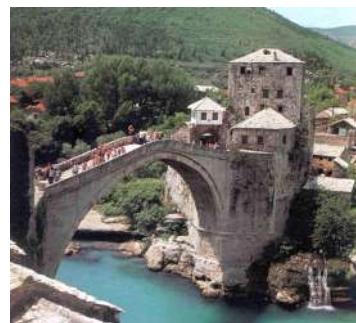
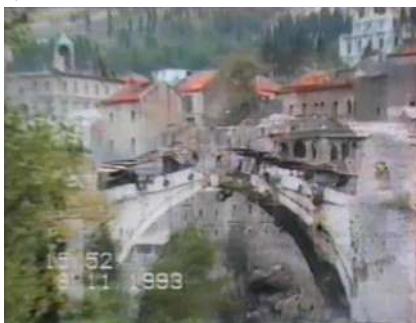
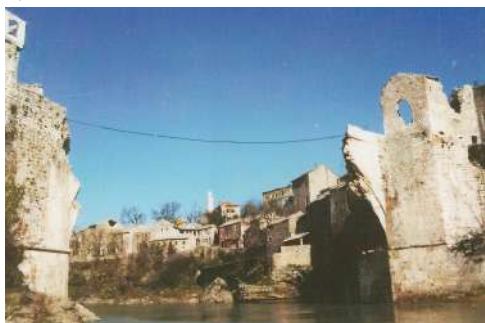
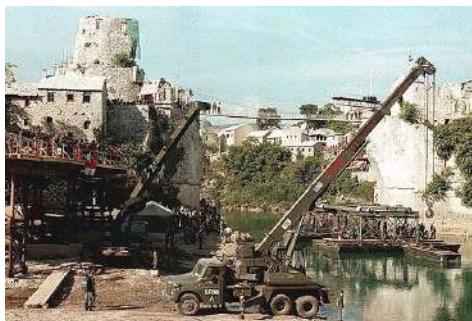
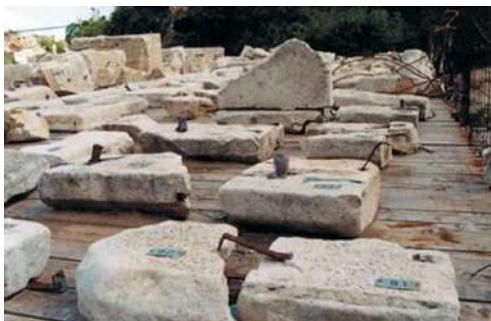
Рис. 144, продолжение. Старый мост в Мостаре (Босния и Герцеговина):
в-г – Старый мост до разрушения в 1993 г.; д-е – момент разрушения Старого моста
и обрушившиеся конструкции моста, 1993 г.; ж-з – обследование Старого моста
и подъем со дна реки фрагментов и конструкций для его воссоздания, 2000-е гг.

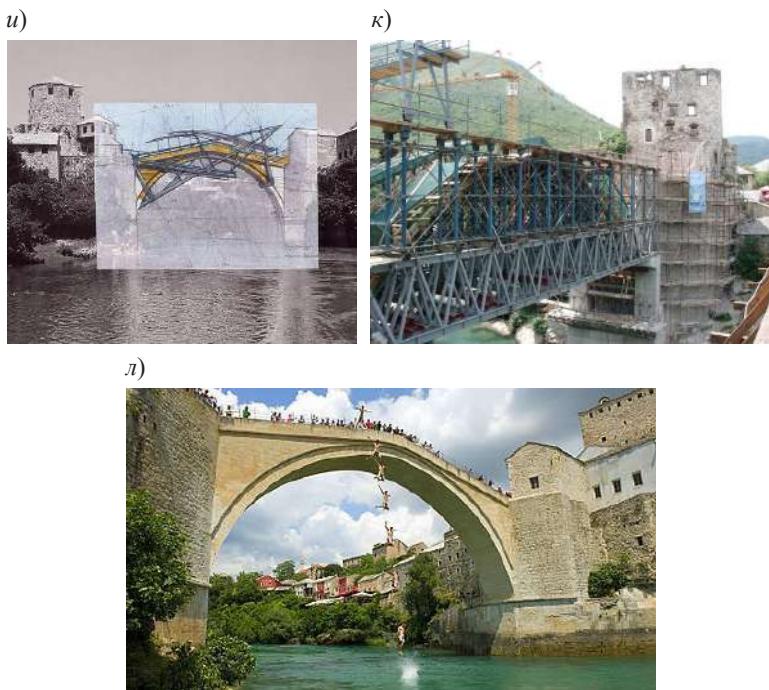
Рис. 144, окончание. Старый мост в Мостаре (Босния и Герцеговина):
и–к – проект воссоздания Старого моста и конструкции воссоздания, 2000-е гг.;
л – воссозданный Старый мост, 2004 г.

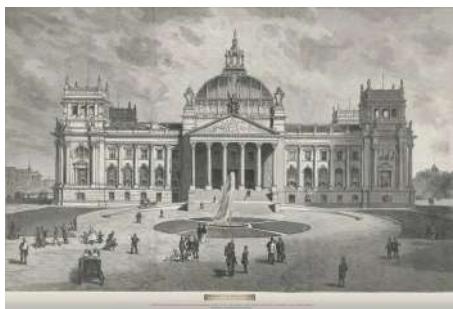
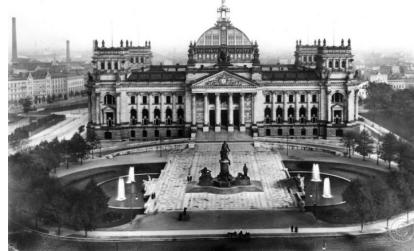
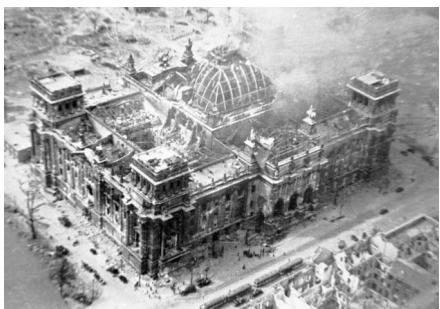
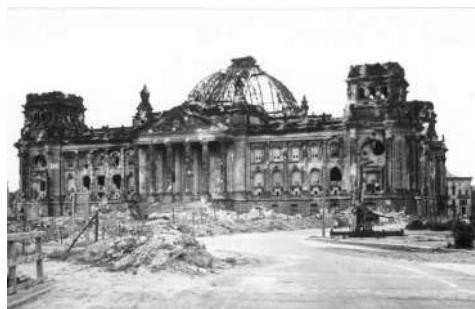
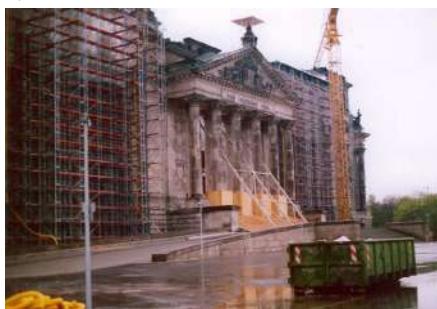
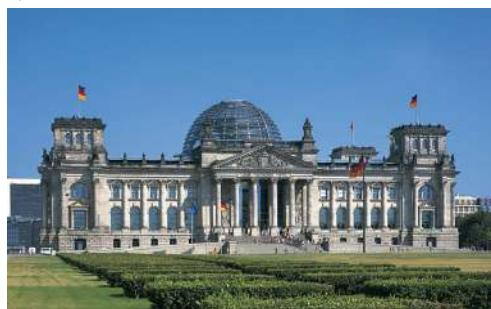
Рис. 146. Здание рейхстага в Берлине (Германия): *а* – Рейхстаг, конец XIX в.; *б* – здание рейхстага, 1930 г.; *в* – здание рейхстага, 1945 г.; *г* – здание рейхстага, июль 1946 г.; *д* – реставрационные работы, 1995 г.; *е* – восстановленное здание и воссозданный купол здания рейхстага

После реконструкции в 1999 г. тут разместился бундестаг – однопалатный парламент Германии. Пятиэтажное здание занимают секретариат, президиум, залы для заседаний. Купол Рейхстага стал популярным туристическим местом (рис. 146).

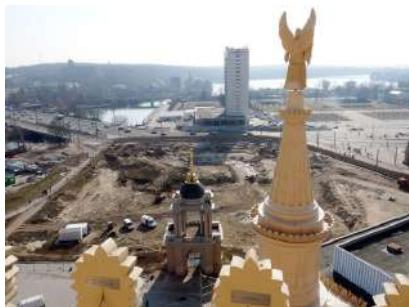
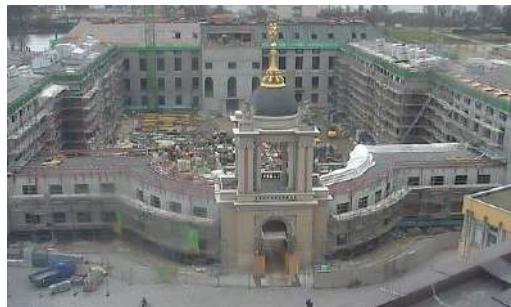
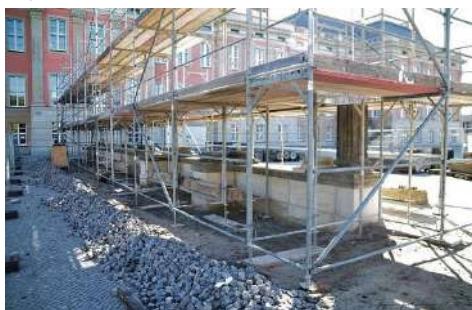
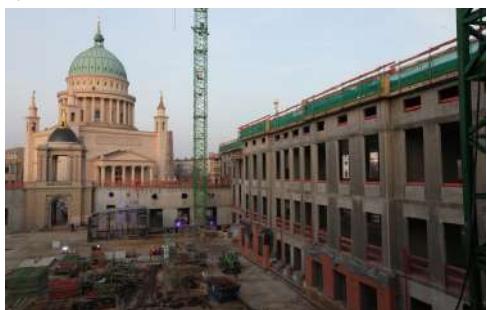
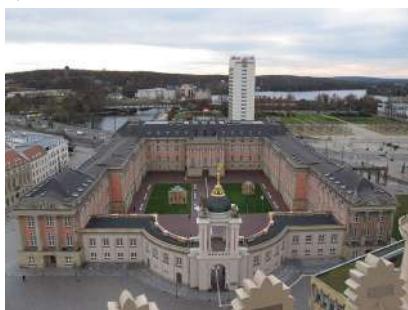
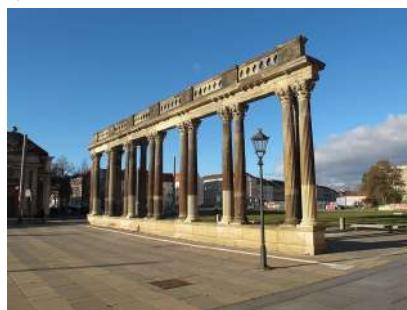
Рис. 147, окончание. Потсдамский городской дворец, Потсдам, Германия:

д–з – воссоздание Потсдамского дворца в период 2010–2014 гг.;

Полномасштабная реконструкция Потсдамского городского дворца в 2010–2014 гг. также выполнена с использованием метода «анастилоз» при установке исторических фрагментов фасада и портика, но с изменением габаритов и полностью в новых материалах (рис. 147).

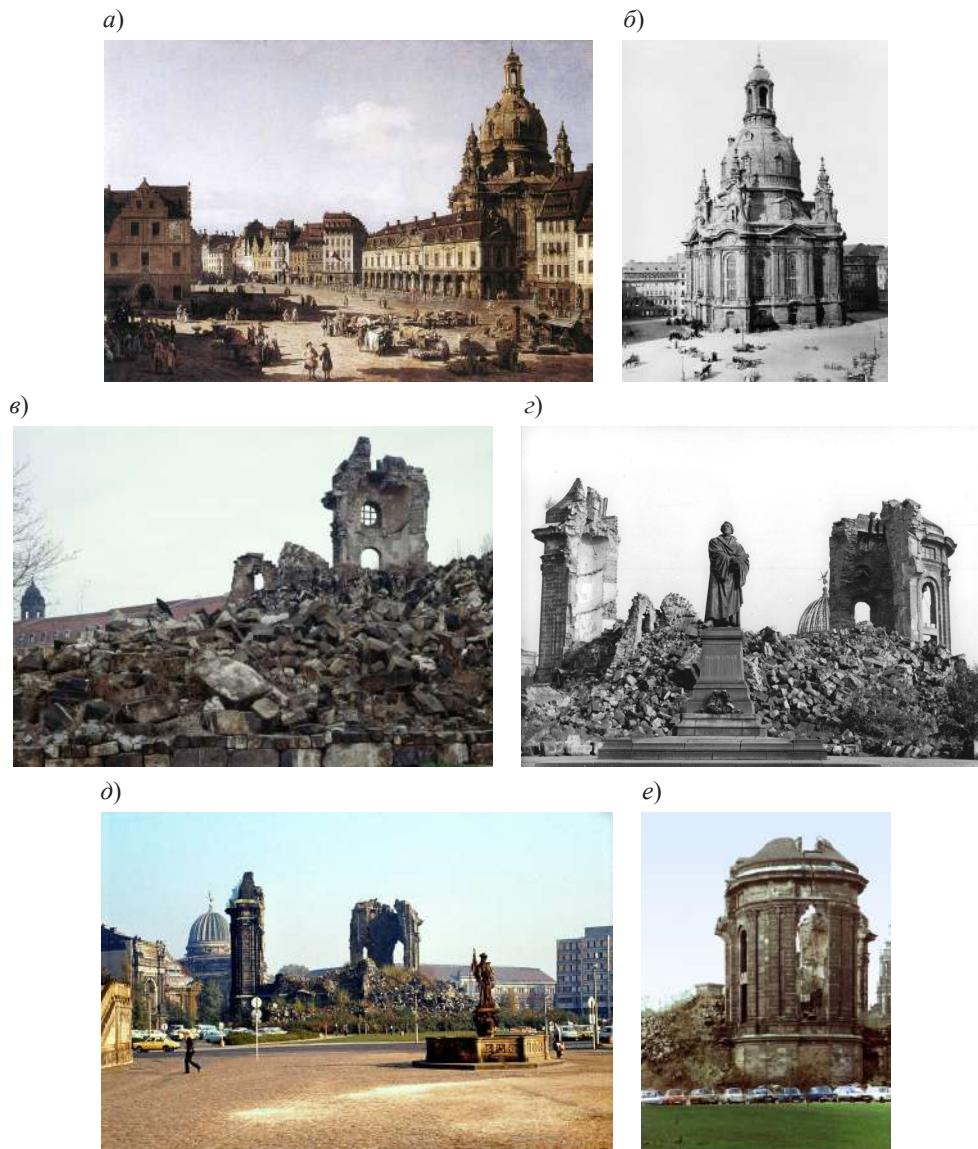
Рис. 150, начало. Церковь Богородицы (Фрауэнкирхе) в Дрездене (Германия):
а – «Площадь с церковью Фрауэнкирхе в Дрездене», художник Б. Беллотто, 1751 г.;
б – церковь, 1880 г.; в – северо-западная башня; г – северо-западная башня и хоры,
памятник М. Л. Кингу; д-е – руины церкви Богородицы (Фрауэнкирхе),
«вжившиеся» в городе в период с 1945 по 1995 г.

После 1945 г. из-за недостатка финансирования властями ГДР все-таки было принято решение не восстанавливать церковь Богородицы (Фрауэнкирхе) и хранить руины для потомков как напоминание о произошедших событиях, что было исполнено до 1990-х гг. (рис. 150).

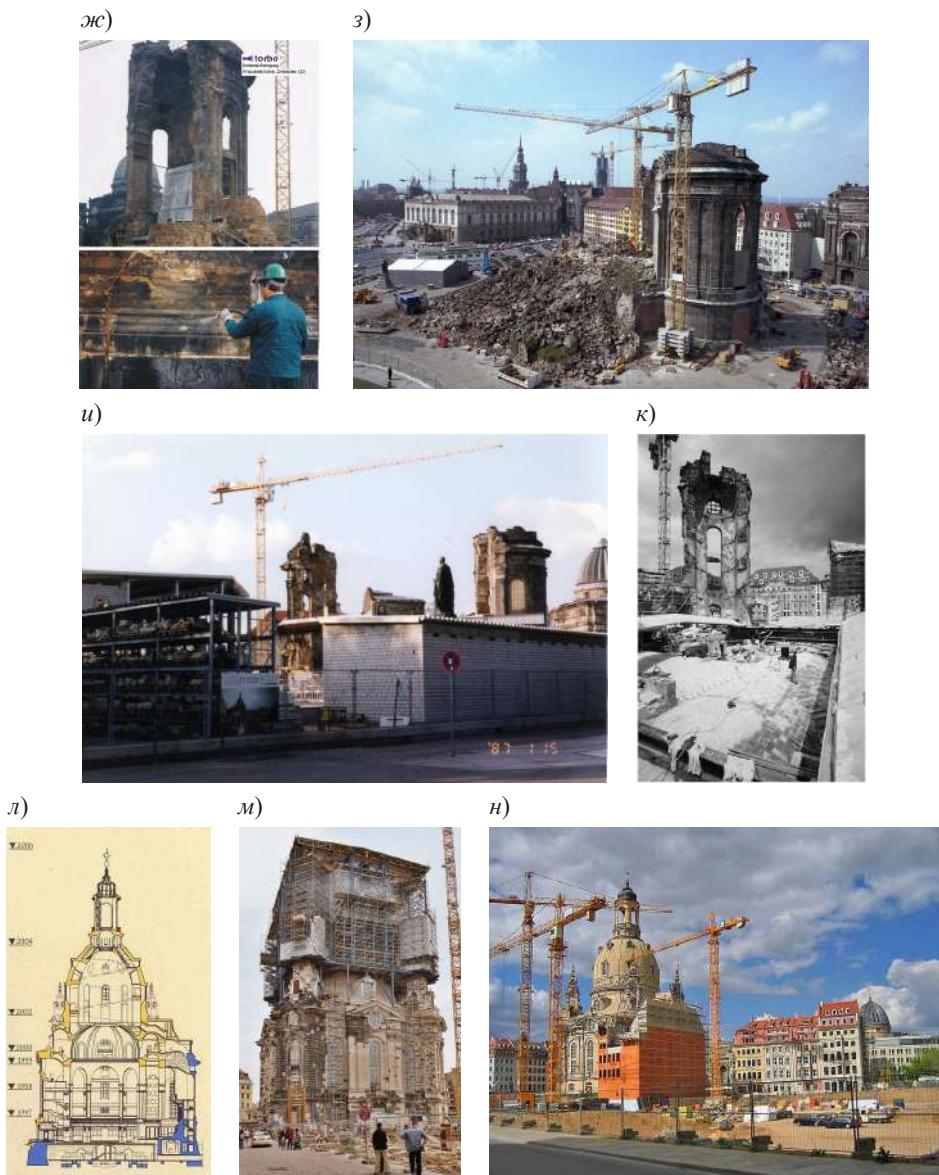
Рис. 150, продолжение. Церковь Богородицы (Фрауэнкирхе) в Дрездене (Германия): *ж–к* – разбор руин с дефектованием и маркировкой фрагментов церкви Богородицы (Фрауэнкирхе), раскрытие исторических сводов церкви до 1995 г.; *л–н* – воссоздание церкви Богородицы (Фрауэнкирхе) методом «анастилоз» – фиксация сохранившихся фрагментов в проекте и последующая установка исторических фрагментов на свои исторические места, 1995–2005 гг.

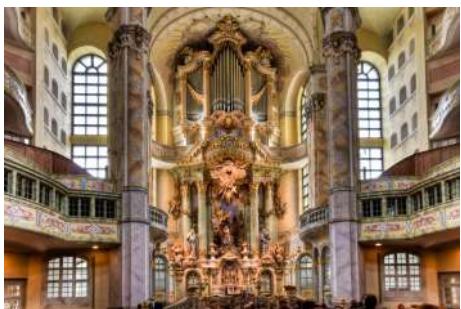
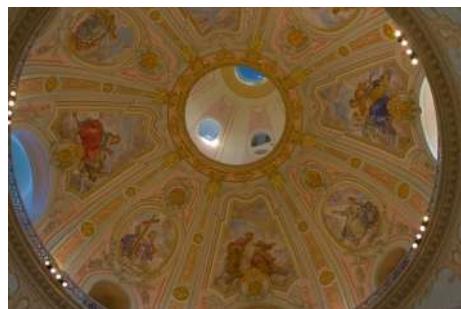
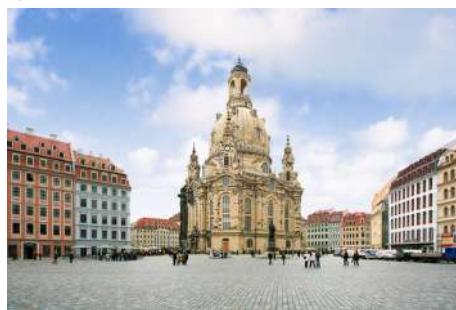
Рис. 150, окончание. Церковь Богородицы (Фрауэнкирхе) в Дрездене (Германия):
o–n – воссозданные интерьеры, исторический алтарь церкви Богородицы (Фрауэнкирхе);
p–с – воссозданные фасады с интеграцией сохранившихся фрагментов стен на свои
исторические места – метод «анастилоз» – церкви Богородицы (Фрауэнкирхе), 2005 г.

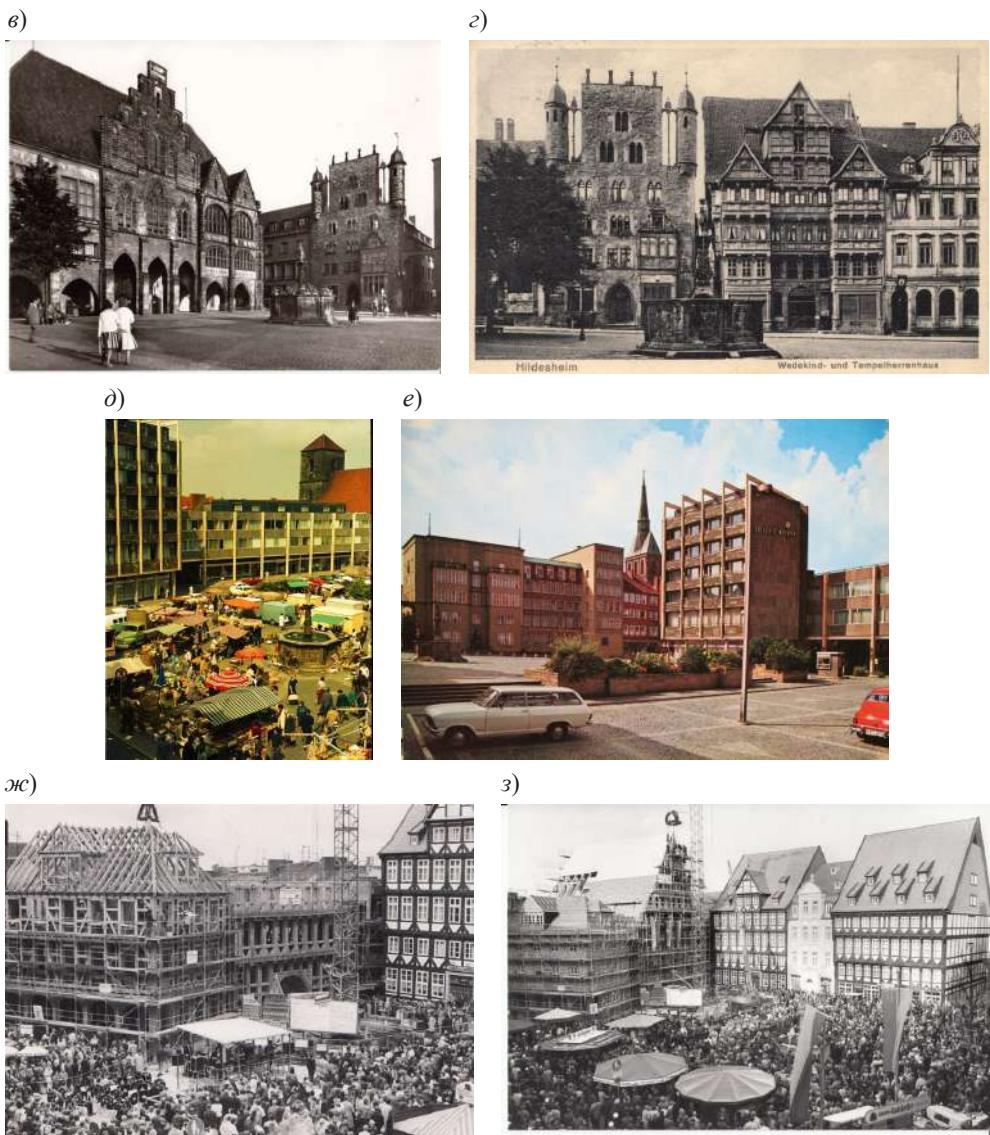
Рис. 152, продолжение. Здание Гильдии мясников и рыночная площадь, Хильдесхайм, Германия: в-г – рыночная площадь и здание Гильдии мясников до разрушения 1943–1944 гг.; д – рыночная площадь, 1965 г.; е – Hotel Rose und Jakobikirche – отель на месте ранее существовавшего здания Гильдии мясников, 1970 г.; ж – воссоздание зданий рыночной площади и здания Гильдии мясников, 1984–1989 гг.; з – торжественное открытие восстановленного здания на рыночной площади, 1989 г.

С 1987 по 2010 г. велось восстановление и реконструкция исторической рыночной площади и ее зданий, в числе которых – Гильдия мясников, восстановленное здание в 1989 г. (рис. 152).

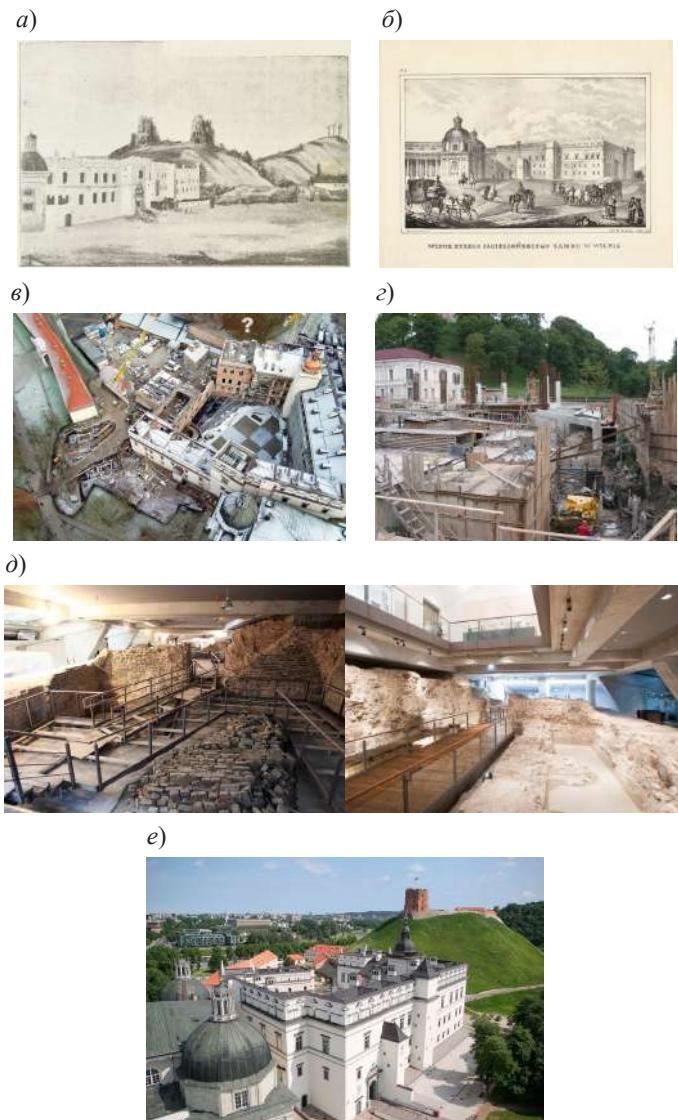
Рис. 157. Дворец великих князей литовских в Вильнюсе (Литва): *а* – Вильня, Дольны (Дольный или Нижний замок), до 1801 г.; *б* – Вильня, Дольный замок, дворец великих князей литовских, К. Рачинский, 1832 г.; *в* – воссоздание дворца в новых конструкциях и материалах с сохранением исторических фундаментов в качестве музейных экспонатов; *г* – воссоздание с сохранением исторических фундаментов как музейных экспонатов путем изменения габаритов дворца; *д* – музеефикация и сохранение фундаментов исторического дворца – экспонирование в музее археологии; *е* – воссозданный дворец на историческом месте в измененных габаритах с целью сохранения фундаментов

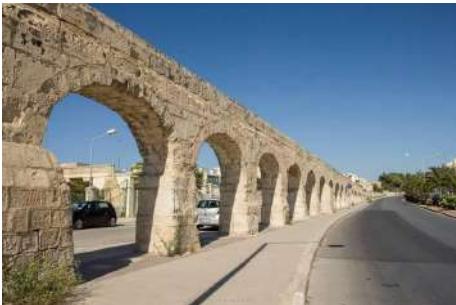
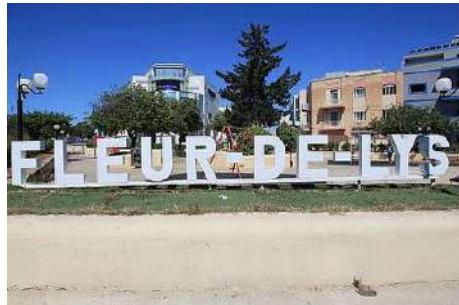
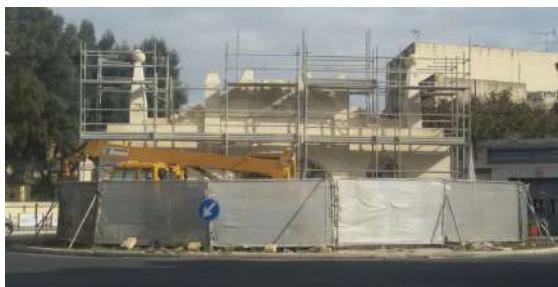
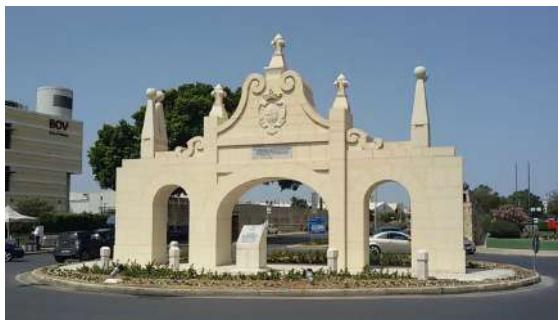
Рис. 158, окончание. Арка Виньякура, о. Мальта: в – древний акведук Виньякура возле арки, на кольце Флер-де-Лис, 2000-е гг.; г – кольцевая развязка Флер-де-Лис с фонтаном на месте арки, 2000-е гг.; д – воссоздание арки Виньякура, 2014–2016 гг.; е – воссозданная на историческом месте арка Виньякура, 2016 г.

В августе 2014 г. решено было назвать арку Виньякура, известную как Флер-де-Лис ворота, что было выбито на мраморной табличке арки в день ее торжественного открытия – 28 апреля 2016 г. (рис. 158).

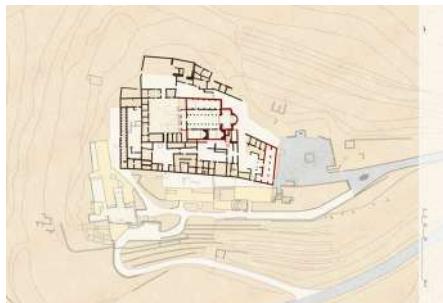
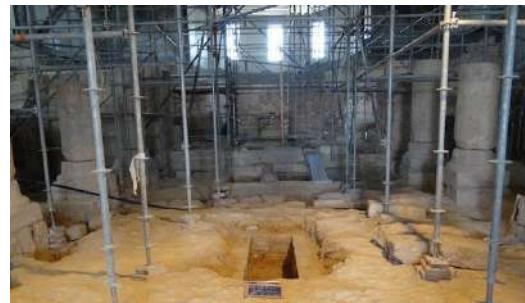
Рис. 160, начало. Базилика Дель-Монте-Небо на горе Нево, пустыня Иордании:

а – план археологических находок на горе Нево, 1933–2000 гг.;

В 2008 г. над древними стенами в местном материале – известняковых блоках – была возведена новая вентилируемая стена из вифлеемского камня с двумя видами отделки. В интерьере большое внимание уделено двойной роли здания: музейному и сакральному пространствам (рис. 160).

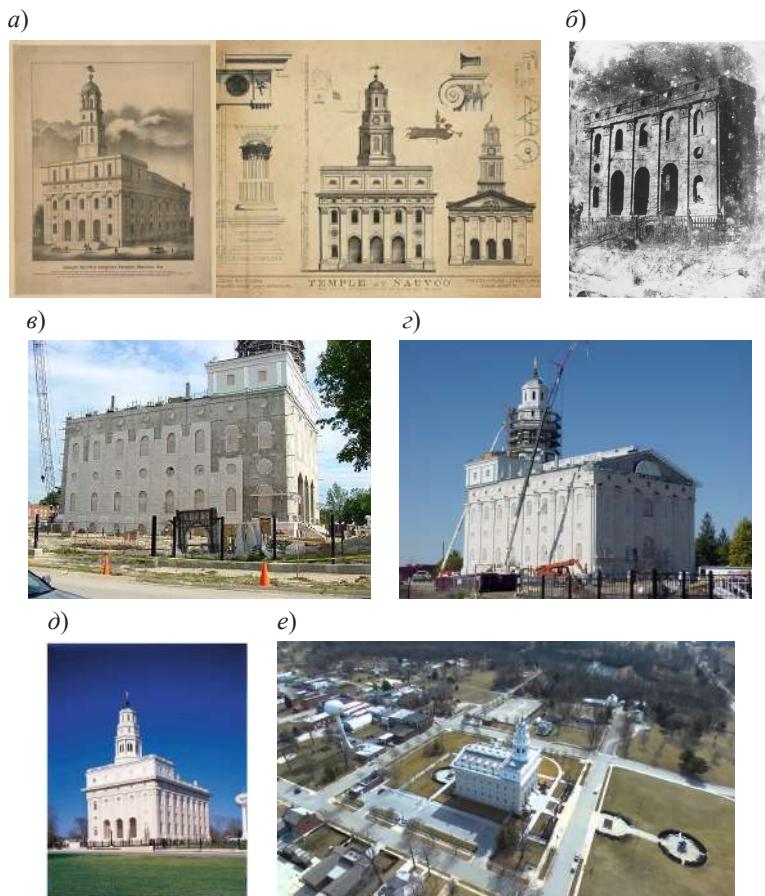
Рис. 163. Храм в Наву, штат Иллинойс, США: а – храм в Наву, 1848 г., 1865 г.; б – храм в Наву, 1848 г.; в–г – воссоздание храма в Наву в новых материалах и конструкциях, 2001 г.; д – воссозданный храм в Наву, 2002 г.; е – воссозданный храм в Наву и городская площадь, 2002 г.

В 1999 г. президент церкви объявил о восстановлении храма на прежнем месте, и после двух лет строительства, в 2002 г., церковь освятили как храм в Наву (штат Иллинойс), внешний вид которого является точной копией первого храма, но интерьер выполнен в современном виде (рис. 163).

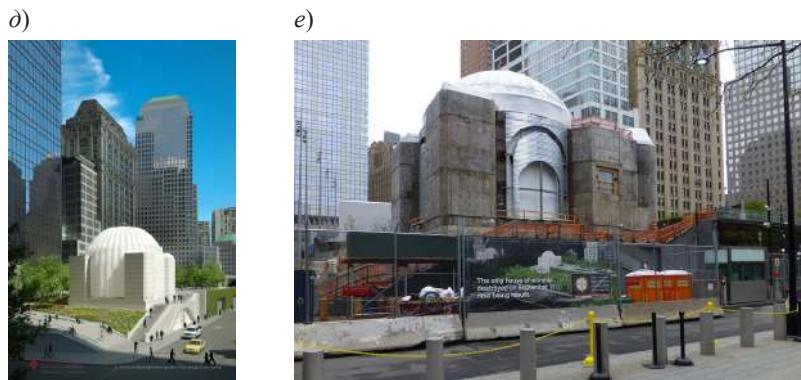
Рис. 164, окончание. Церковь Святителя Николая, Манхэттен, Нью-Йорк, США:
д – проект новой церкви Св. Николая в парке Свободы;
е – строительство новой церкви Св. Николая в парке Свободы, 2019 г.

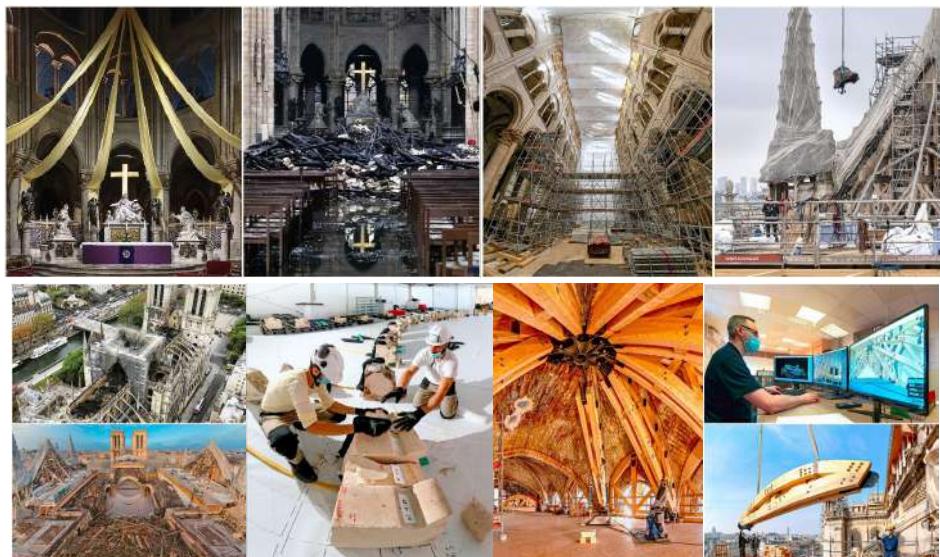
Рис. 166. Работы по воссозданию конструкций в соборе Парижской Богоматери, Париж, Франция

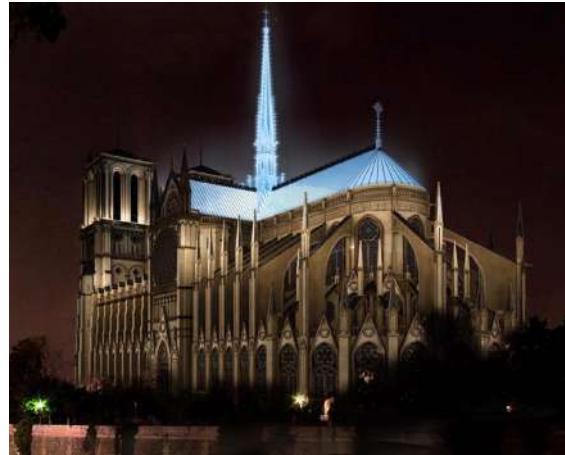
Рис. 167. Проектное предложение итальянского архитектора М. Фуксаса

Итальянский архитектор М. Фуксас предложил изготовить крышу и шпиль из хрусталия, олицетворяя «хрупкость истории и духовности», а подсвеченная конструкция станет «символом нематериальности» (рис. 167).

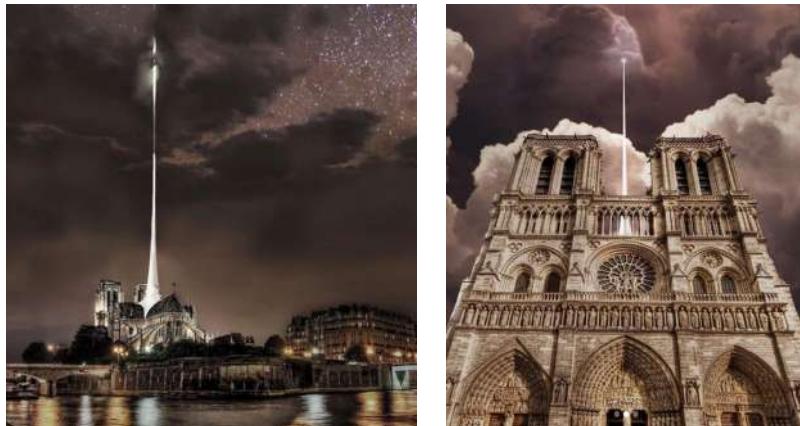
Студия из Братиславы Vizum Atelier предлагает установить тонкую легковесную башню, которая будет светить прямо в небеса (рис. 169).

Рис. 169. Проектное предложение студии из Братиславы Vizum Atelier

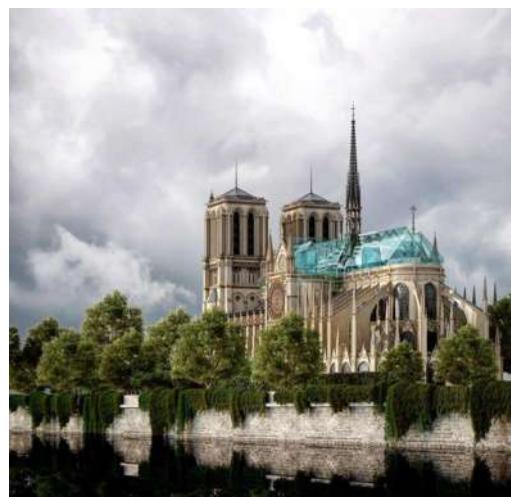
Российский архитектор А. Неровня предлагает компромисс: кровля полностью стеклянная, шпиль – деревянный, вполне привычного вида: «Люди почувствуют мощную связь с историей, увидев вместе старинную и современную части, – объясняет свой выбор автор. – Вещи меняются. Нотр-Дам никогда не будет прежним, как бы хорошо его ни починили» [21] (рис. 170).

Рис. 170. Проектное предложение российского архитектора А. Неровни

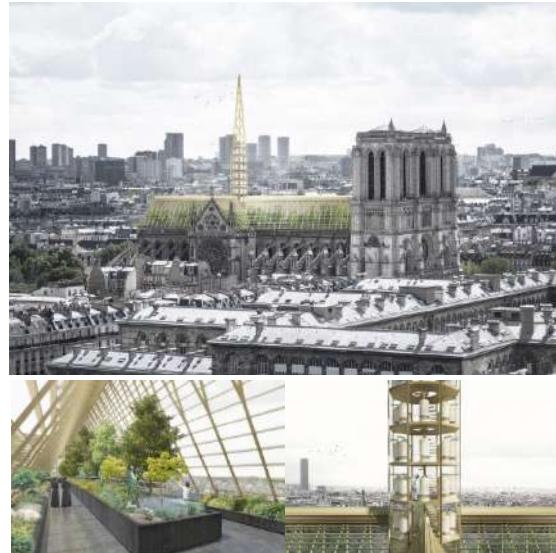
Французская мастерская Studio NAB предлагает крышу Нотр-Дама превратить в гигантскую оранжерею, а шпиль укомплектовать пасекой, которая там установлена с 2013 г. в целях поддержания в городе биоразнообразия (рис. 173).

Рис. 173. Проектное предложение французской мастерской Studio NAB

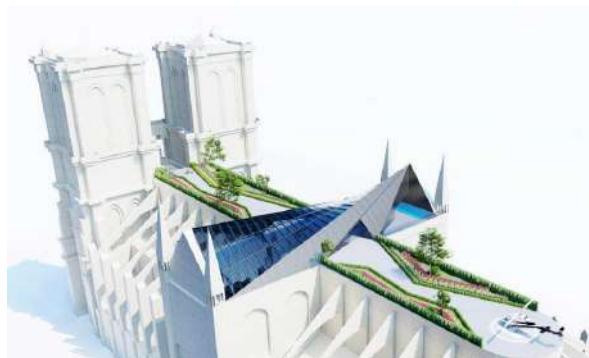
Австрийцы предложили сделать «Пентхаус для Квазимода»: апартаменты площадью 740 квадратных метров, залитые солнечным светом, со всех сторон окруженные садами, где будут современный бассейн и вертолетная площадка, но не будет позднего шпиля (рис. 174).

Рис. 174. Проектное предложение австрийских архитекторов

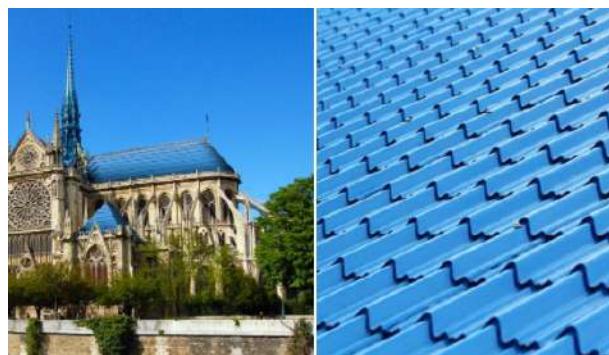
Studio Drift, дизайнеры из Амстердама, предлагают кровлю покрыть черепицей из переработанного пластика, выловленного в морях, решая одну из самых острых экологических проблем – загрязнение океана пластиком. Цвет выбрали синий – чтобы культовое сооружение буквально сливалось с небом [21] (рис. 175).

Рис. 175. Проектное предложение Studio Drift – дизайнеров из Амстердама

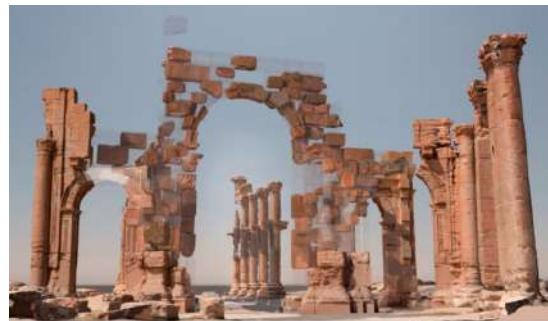
г)

Рис. 176, окончание. Триумфальная арка в Пальмире, Сирия: в – процесс цифрового исследования Триумфальной арки; г – 3D-реконструкция Триумфальной арки с «установкой» сохранившихся фрагментов на исторические места – использование метода «анастилоз»

- создание модели видимой поверхности разvala в его состоянии непосредственно после взрыва;
- построение базовой упрощенной модели для предварительного анализа, позволяющей провести выделение видимых на поверхности блоков, подсчет сохранившихся элементов и планирование дальнейших работ по документации разvala;
- послойная разборка разvala и трехмерное моделирование каждого сохранившегося элемента арки при помощи 3D-сканера;
- виртуальная реконструкция арки и размещение выявленных сохранившихся элементов на исходных местах в пространстве модели (рис. 176).

На основе данных 3D-сканирования была выполнена компьютерная реконструкция Триумфальной арки, а затем разработан проект реставрации, который 11 апреля 2023 г. был одобрен на заседании ученых советов Института истории материальной культуры РАН, Государственного Эрмитажа и Московского архитектурного института.

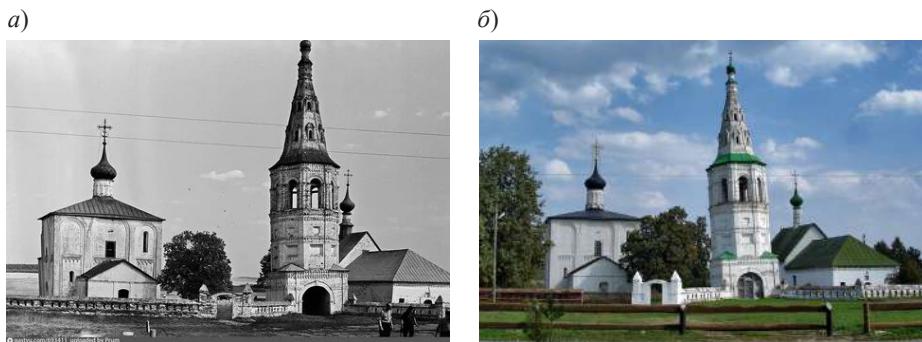
Рис. 180. Церковь Бориса и Глеба в Кидекше Сузdalского района Владимирской области:
а – церковь Бориса и Глеба, 1967 г.; б – церковь Бориса и Глеба, современность

«В 1239 г. епископ Кирилл обновил и заново освятил церковь Бориса и Глеба в Кидекше» [40, с. 122]. До этого церковь полностью восстановили после многолетнего разрушения и разорения татаро-монгольским игом, а уже в наши дни, в 1992 г., церковь включена в Список Всемирного наследия ЮНЕСКО [7, с. 30] (рис. 180).

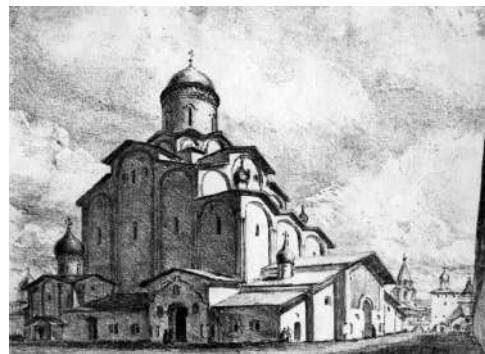
Рис. 188. Троицкий собор XIV в., Псков, рисунок архитектора-реставратора Ю. П. Спегальского

Воссоздание рухнувшего верха Троицкого собора в Пскове осуществлялось «по старой основе» в 1365–1367 гг., собор был полностью уничтожен в XVII в., но воссоздан по летописным изображениям плана и фасада, сегодня это федеральный памятник, включенный в Список Всемирного наследия ЮНЕСКО [40, с. 142] (рис. 188).

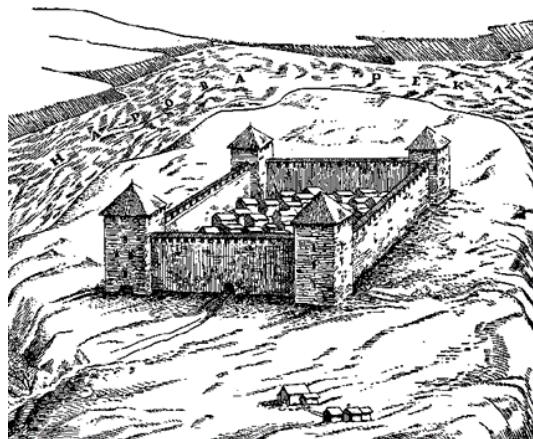
Рис. 200. Ивангородская крепость 1492 г., реконструкция В. В. Косточкина

Ивангородская крепость на берегу реки Наровы, возведенная в 1492 г., уже в 1496 г. приняла на себя удар шведских войск. Шведы разрушили строения крепости, которые в скором времени были восстановлены с укреплением стен. Другого такого крепостного сооружения тогда еще не знали, поскольку итогом восстановления стала «четвероугольная», геометрически правильная, регулярная планировка (в настоящее время Ивангородская крепость – это памятник федерального значения) [14, с. 115–116] (рис. 200).

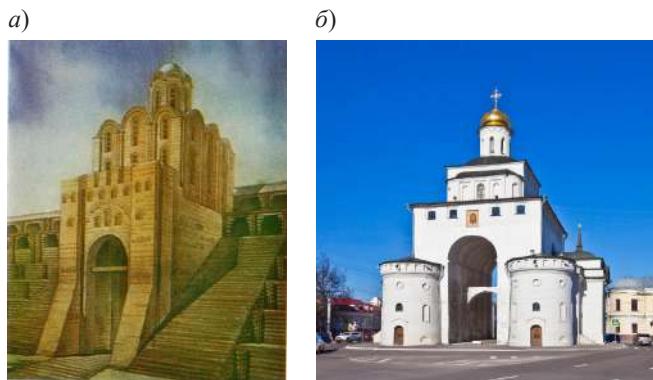
Рис. 201. Золотые ворота во Владимире: *а* – реконструкция ворот XV в., Б. Ерофолов; *б* – Золотые ворота, современность

Реставрация Золотых ворот во Владимире в XV в. осуществлена на фоне признания градостроительного значения древнего сооружения, в ходе реставрации они фактически были воссозданы вновь и сегодня являются памятником федерального значения, включенным в Список Всемирного наследия ЮНЕСКО [7, с. 30, 51; 34, с. 9] (рис. 201).

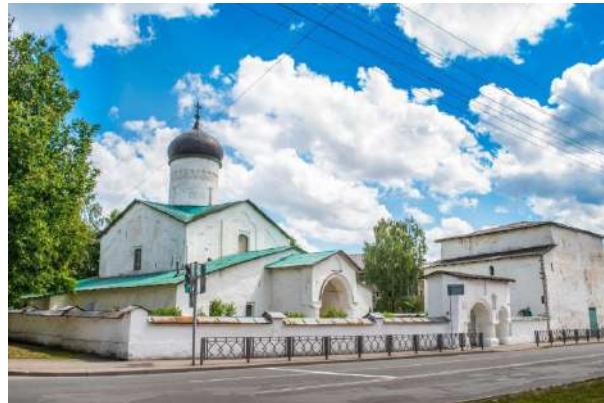
В Пскове в XVI в. полностью воссоздан верх церкви Косьмы и Дамиана с Примостью (1463 г.), конструкция сводов которой – это «самостоятельный художественный замысел» псковских зодчих того времени, что свидетельствует о сохранении традиций, стиля (рис. 213).

Рис. 213. Церковь Косьмы и Дамиана с Примостью, Псков

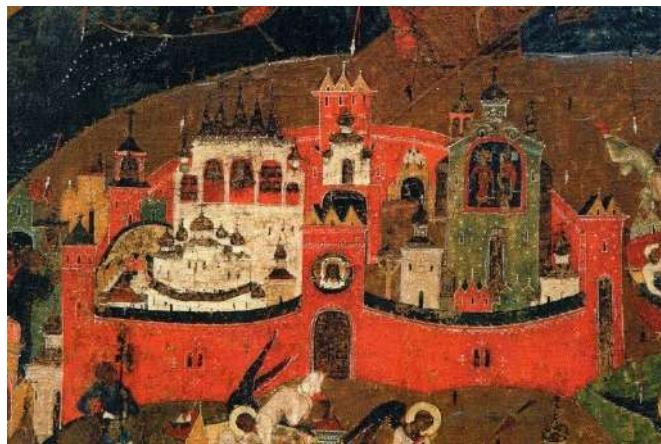
Новгородский кремль (Детинец) в XVI в. полностью перестроен и воссоздан в камне [40, с. 175, 183] (рис. 216).

Рис. 216. Новгородский кремль (Детинец), фрагмент иконы «Видение пономаря Тарасия», XVI в.

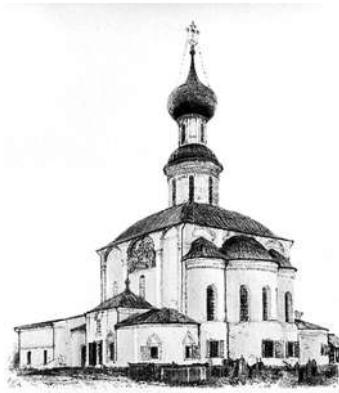
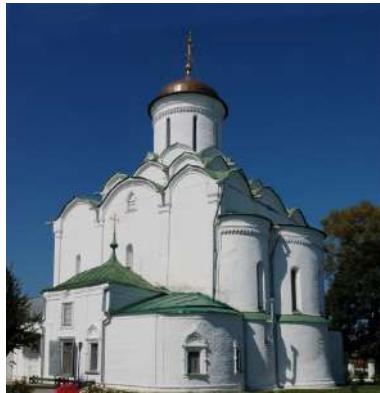
Во Владимире в это время воссоздали Успенский собор Княгинина монастыря (XIII в.) на месте разрушенного ранее, что свидетельствует о градостроительном значении памятника, ценности его архитектурных, художественных особенностей, сакральном значении – сегодня это региональный памятник [40, с. 155] (рис. 217).

Рис. 217. Успенский собор Княгинина монастыря во Владимире:
а – Успенский собор Княгинина монастыря, вторая половина XIX в.;
б – Успенский собор Княгинина монастыря, современность

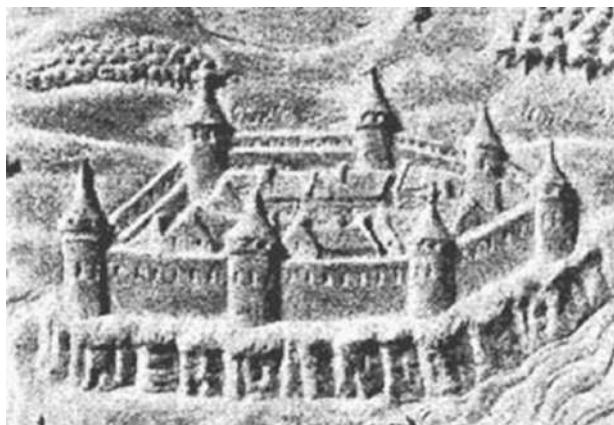
Пряслы Ивангородской крепости – федеральный памятник – трижды наращивались в период XVI в. [14, с. 117] (рис. 220).

Рис. 220. Барельефное изображение Ивангорода, высеченное А. Пассером, 1589 г.

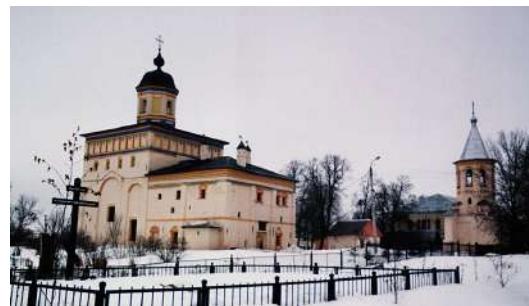
В новгородском Колмове в этот период перестроена церковь Успения Богородицы вследствие подчинения общерусской, московской архитектуре, утраты новгородским и позже псковским зодчеством самостоятельности, особенностей. Так, с XVI в. старые новгородские храмы, имевшие трехлопастное покрытие фасадов, переделываются на восьмискатные. Сегодня церковь – федеральный памятник (рис. 222).

Рис. 222. Церковь Успения Богородицы в Колмове, Великий Новгород

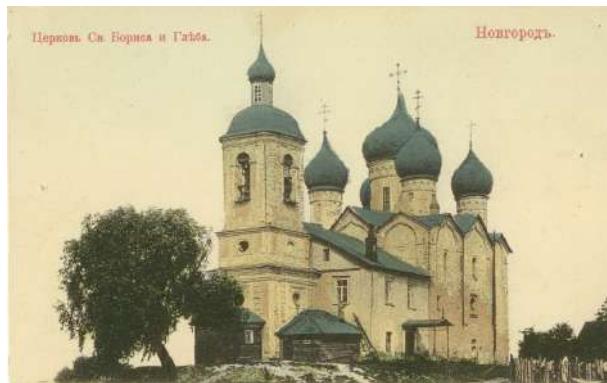
На старом фундаменте в старом стиле воссоздана в 1536 г. одноапсидная Борисоглебская церковь в Плотниках – федеральный памятник, включенный в Список Всемирного наследия ЮНЕСКО. При этом наблюдается утрата новгородской самобытности в зодчестве на фоне подчинения московской, обще-русской архитектуре [40, с. 135, 184, 186] (рис. 223).

Рис. 223. Борисоглебская церковь в Плотниках, Великий Новгород

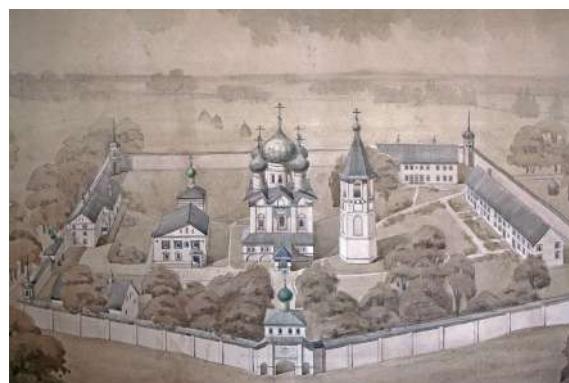
В XVII в. Зеленецкий Троицкий монастырь у Волхова был разграблен и превращен в пепел шведами (1612–1613 гг.), но был восстановлен «по единому плану». Строения комплекса воссозданы в 1674–1683 гг. с возвышающимся в центре каменным пятиглавым Троицким собором (федеральный памятник), что подчеркивает градостроительную, историческую ценность памятника, его сакральное значение [14, с. 75] (рис. 224).

Рис. 224. Зеленецкий Троицкий монастырь у Волхова

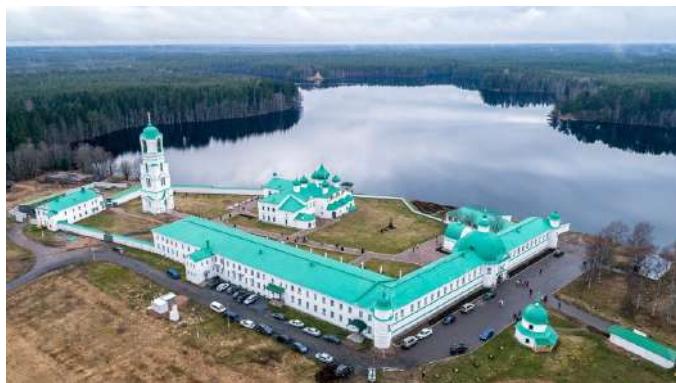
Александро-Свирский монастырь оказался сильно разрушен польско-шведскими интервентами в XVII в., но был быстро и с размахом восстановлен на собственные средства. Воссоздание разрушенного комплекса имело утилитарный, практический характер и соответствовало духу и вкусам времени, но также учитывало функциональное назначение [14, с. 85] (рис. 225).

Рис. 225. Александро-Свирский монастырь

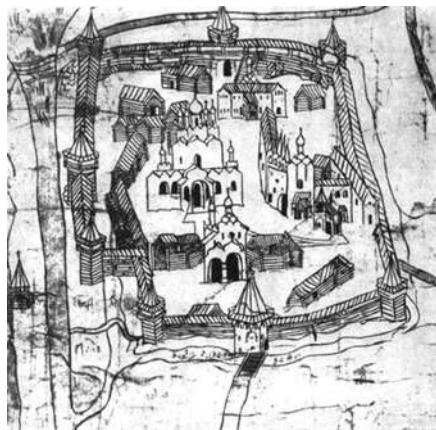
Деревянный Тихвинский монастырь-крепость в 1669 г. воссоздан в камне, в том числе и боевые башни. Успенский трехглавый собор сильно пострадал после пожара 1623 г., а в результате воссоздания он приобрел еще две главы и два придела – северо-восточный и юго-восточный; то есть современники признавали градостроительное, историческое значение памятника, его сакральное значение, но воссоздавали с улучшением, обновлением. Сегодня монастырь – федеральный памятник [14, с. 136–137] (рис. 227).

Рис. 227. Тихвинский монастырь-крепость, большой Тихвинский монастырь, фрагмент чертежа И. Зеленина, 1679 г.

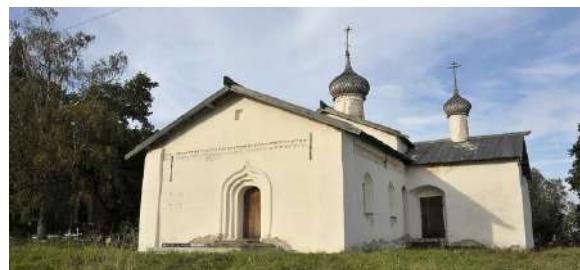
В 1688 г. в Старой Ладоге разобрали значительно обветшавшую каменную церковь Василия Кесарийского, а на ее месте возвели новую с существенными изменениями, в том числе пристройками; конструктивные и планировочные решения воссозданной церкви свидетельствуют о низком строительном уровне мастеров (федеральный памятник) [14, с. 73] (рис. 228).

Рис. 228. Церковь Василия Кесарийского, Старая Ладога

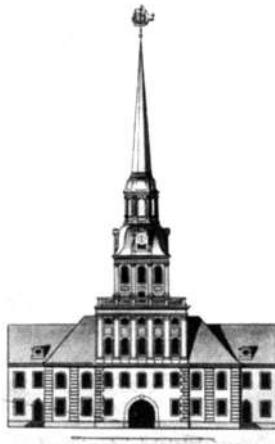
Так, в 1732 г. ветхая мазанковая башня Адмиралтейства (федеральный памятник) была разобрана и воссоздана с надстройками утилитарного, практического

характера, согласно духу времени, функциональному назначению здания, но в новых материалах: в измененном и улучшенном виде – в камне, «в духе новых форм» по проекту И. К. Коробова [44, с. 214] (рис. 230).

Рис. 230. Башня Адмиралтейства по проекту И. К. Коробова, 1734–1735 гг.
