**ВОССОЗДАНИЕ ОБЪЕКТОВ
КУЛЬТУРНОГО НАСЛЕДИЯ.
МЕТОДОЛОГИЯ, ОБОСНОВАНИЕ,
ОЦЕНКА МЕЖДУНАРОДНОГО
И ОТЕЧЕСТВЕННОГО ОПЫТА**

Санкт-Петербургский государственный
архитектурно-строительный университет

Монография

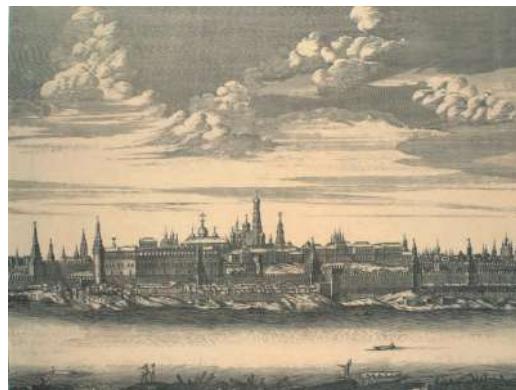
Образцы каменной архитектуры – крепостные и оборонительные сооружения, церкви – свидетельствуют о перестройках и переделках, возведении вновь, вызванных разрушениями в результате войн и реже – времени. Так, задача перестройки Московского Кремля в 1783 г. в соответствии с новыми вкусами привела к возведению башен и стен Кремля в старых формах с относительной точностью (рис. 231).

Рис. 231. Кремль. Панорама Москвы, П. Пикарт, Я. Бликланкт, 1707–1709 гг.

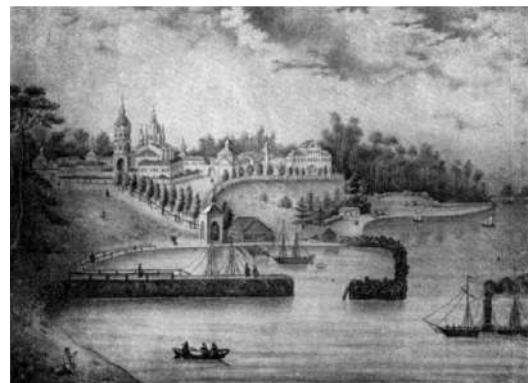
После окончательного возвращения в 1718 г. острова Коневец (Ладожское озеро) проводились восстановительные работы в Коневском Рождество-Бого-родичном монастыре. К 1760 г. снова потребовалось воссоздавать утраченные строения после пожара – воссоздали деревянную Никольскую церковь, которая в 1766 г. выросла на древних фундаментах в «каменный трехнефный собор, увенчанный деревянным куполом и главою». Но уже к 1799 г. обветшавший собор был воссоздан в виде пятиглавого храма в два этажа с двумя боковыми приделами. Сегодня мы видим уже четвертый храм на прежнем месте, который отнесен к памятникам федерального значения [14, с. 39] (рис. 235).

Рис. 235. Коневский Рождество-Богородичный монастырь, о. Коневец. XVIII–XIX вв.

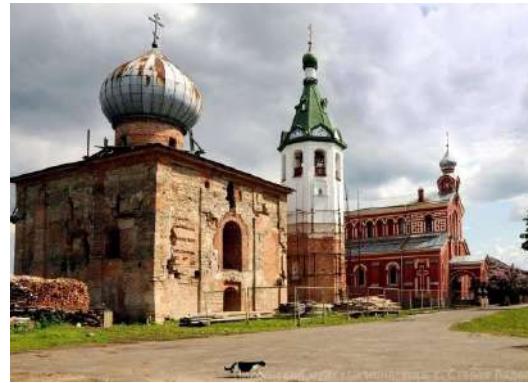
Сильно обветшавший, разоренный Никольский собор ансамбля Никольского монастыря в Старой Ладоге был восстановлен в 1797 г. силами местных жителей на их собственные средства (федеральный памятник) [14, с. 70] (рис. 236).

Рис. 236. Никольский собор ансамбля Никольского монастыря в Старой Ладоге

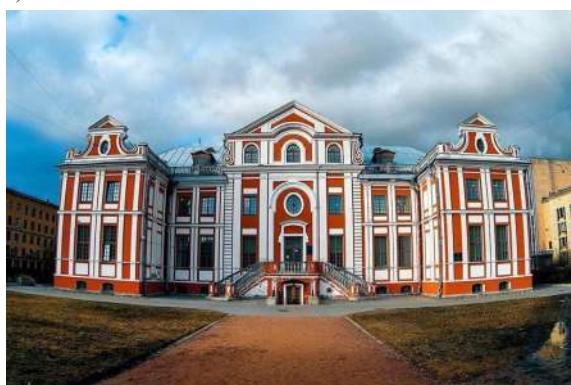
в)

Характерным примером реставрационного подхода при послевоенном воссоздании объекта старины с осознанием ценности памятника, его целостности, архитектурной и исторической важности, авторского замысла были работы по возвращению первоначального облика зданию Кикиных палат в Санкт-Петербурге. В ходе исследования руинированного объекта в 1952–1956 гг. выявили поздние кардинальные перестройки 1829 г. архитектором А. Е. Штабертом, в результате чего был полностью уничтожен декор в стиле барокко. Архитектором И. Н. Бенуа зданию в середине XX в. вернули первоначальный облик путем воссоздания архитектурного решения и с доработкой утрат на основе аналогов (рис. 238).

Рис. 238. Кикины палаты (1714–1720 гг.), Санкт-Петербург:
а – «Круглый дом» офицерской кавалерийской школы – бывший первый штаб Конного
полка, 1914 г.; б – разрушения 1944–1945 гг.; в – Кикины палаты, современность

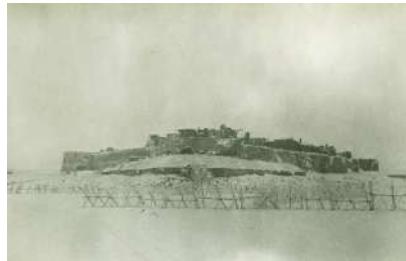
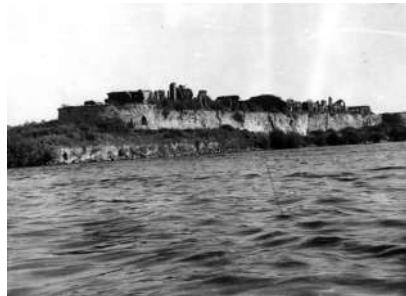
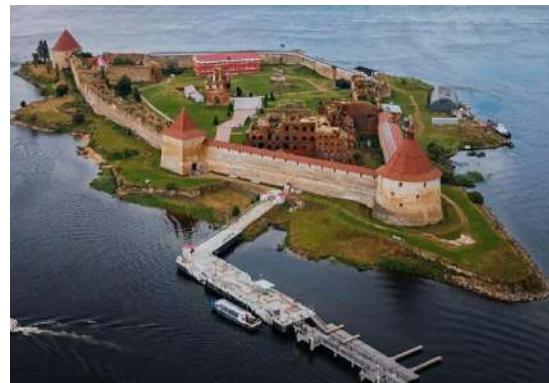
На территории современного Санкт-Петербурга и Ленинградской области воссоздавали в том числе и памятники крепостного зодчества (в настоящее время все – федеральные памятники): у крепости Орешек в Шлиссельбурге в период 1982–1985 гг. восстановлены часть сохранившихся башен, прясла стен, руины зданий законсервированы. Крепость включена в Список Всемирного наследия ЮНЕСКО (рис. 239).

Рис. 239. Крепость Орешек в Шлиссельбурге, Ленинградская область:
а – Шлиссельбургская крепость после многократных обстрелов немецкой артиллерией,
1943 г.; *б* – вид на крепость Орешек с воды, 1950–1955 гг.; *в* – крепость Орешек,
современность

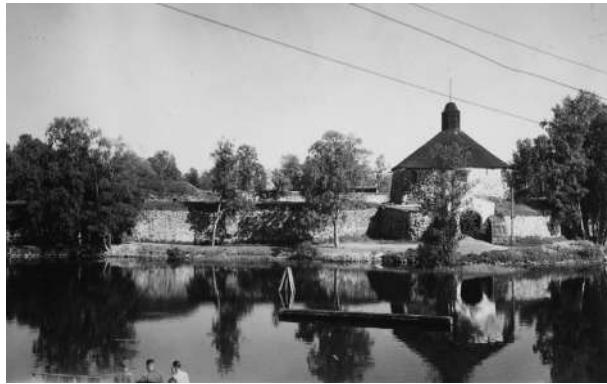
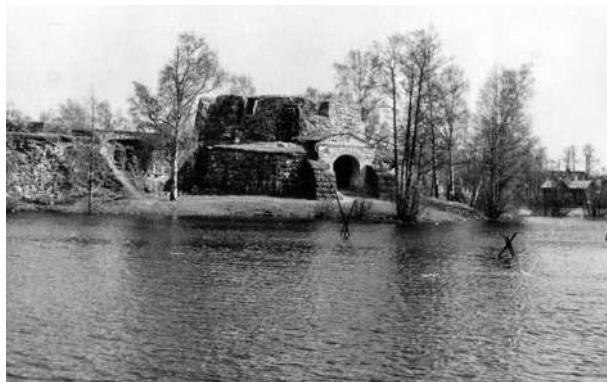
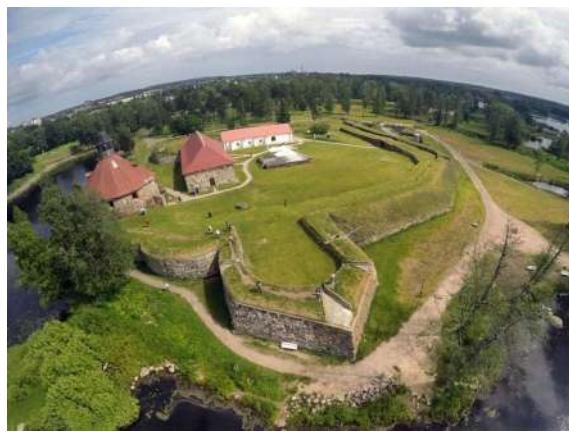
Восстановление крепости Корела в Ленинградской области в период 1971–1980 гг. носило утилитарный характер противоаварийных работ, в ходе которых при этом была восстановлена часть крепости: круглая воротная башня, прясла стен (рис. 240).

Рис. 240. Крепость Корела в Ленинградской области: *а* – крепость Корела, 1925–1935 гг.; *б* – крепость Корела, 1950–1955 гг.; *в* – крепость Корела, современность

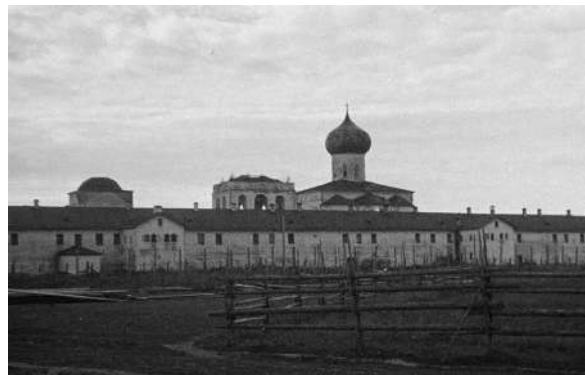
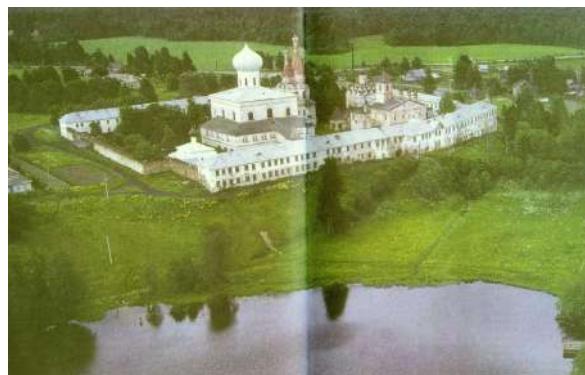
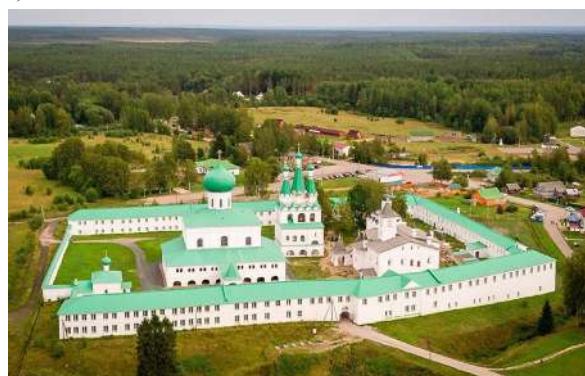
Восстановление объектов религиозного значения после периода антирелигиозной пропаганды также коснулось ансамбля Троицкого Александро-Свирского монастыря, постройки которого восстановлены в первоначальном виде с освобождением от позднейших пристроек и наслойений в период длительной реставрации 1980–2013 гг. (рис. 244).

Рис. 244. Ансамбль Троицкого Александро-Свирского монастыря, Ленинградская область:
а – Троицкий Александро-Свирский мужской монастырь, 1941 г.;
б – Троицкий Александро-Свирский мужской монастырь, 1998 г.;
в – Троицкий Александро-Свирский мужской монастырь, современность

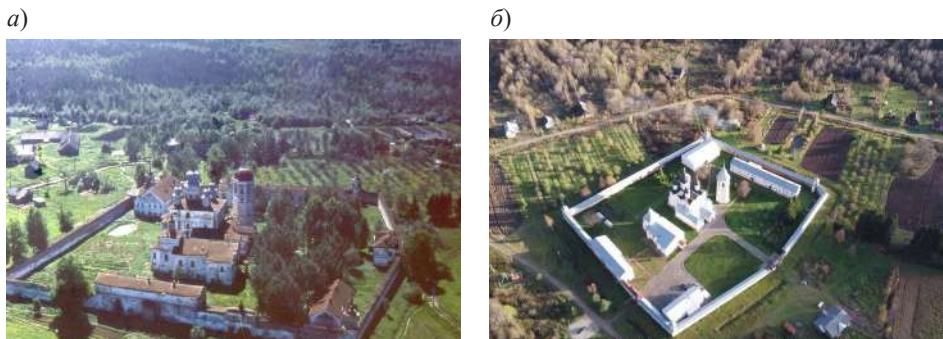
Ансамбль Троицкого (Зеленецкого) монастыря восстановлен на период XVII в. (рис. 246).

Рис. 246. Ансамбль Троицкого (Зеленецкого) монастыря, Ленинградская область:
а – ансамбль Троицкого (Зеленецкого) монастыря, 1980–1985 гг.;
б – ансамбль Троицкого (Зеленецкого) монастыря, современность

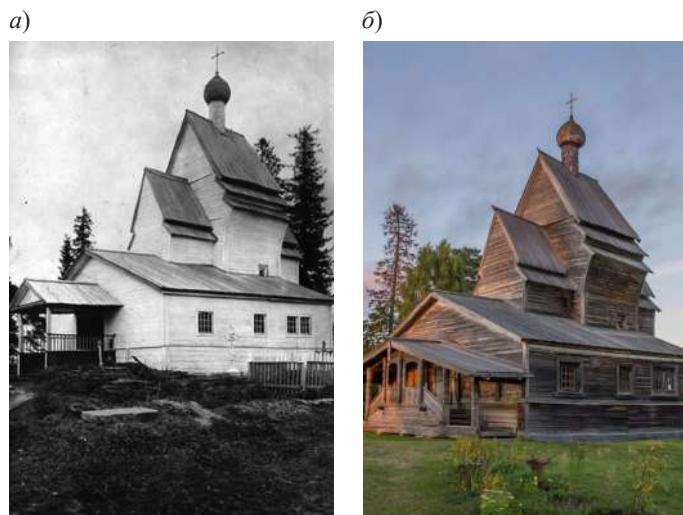
Рис. 247. Георгиевская церковь в Юковичах, Ленинградская область:
а – Георгиевская церковь, 1930-е гг.; б – церковь Георгия Победоносца, современность

Памятники деревянного зодчества федерального значения, дошедшие до настоящего времени, выявили такую отличительную особенность, как частичное воссоздание утрат. Так, у Георгиевской церкви (XVI в.) в Юковичах в 1980-х гг. было воссоздано крыльцо трапезной (рис. 247).

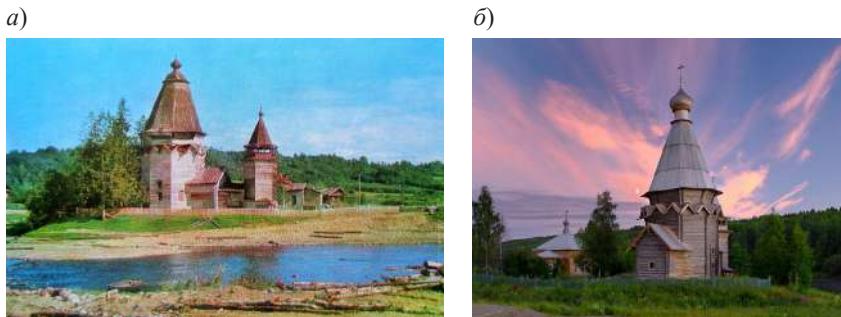
Рис. 248. Никольская церковь, д. Согинцы, Ленинградская область:
а – Никольская церковь, 1930-е гг.; б – Никольская церковь, современность

Никольскую церковь (XVII в.) в деревне Согинцы восстановили в 1973–1976 гг. в первоначальном виде (рис. 248).

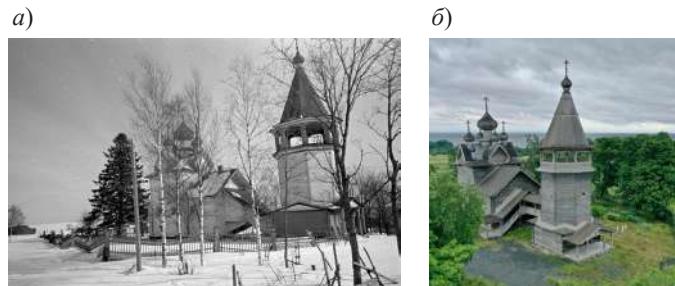
Рис. 250. Церковь Дмитрия Солунского, с. Щелейки, Ленинградская область:
а – церковь, 1942 г.; б – церковь, 2020 г.

Церкви Дмитрия Солунского (XVIII в.) в селе Щелейки вернули первоначальный облик в 1980-х гг. (рис. 250).

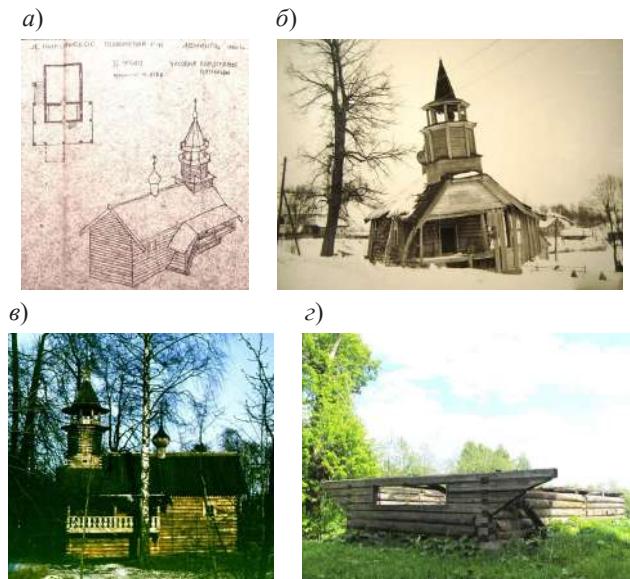
Рис. 251. Часовня Параскевы Пятницы, д. Никольское, Ленинградская область:
а – обмер часовни в д. Никольское; б – разрушение часовни в д. Никольское;
в – часовня перемещена и воссоздана на новом месте (1982 г.) до пожаров 1984 и 2000 гг.;
г – часовня утрачена в результате пожара 2000 г.

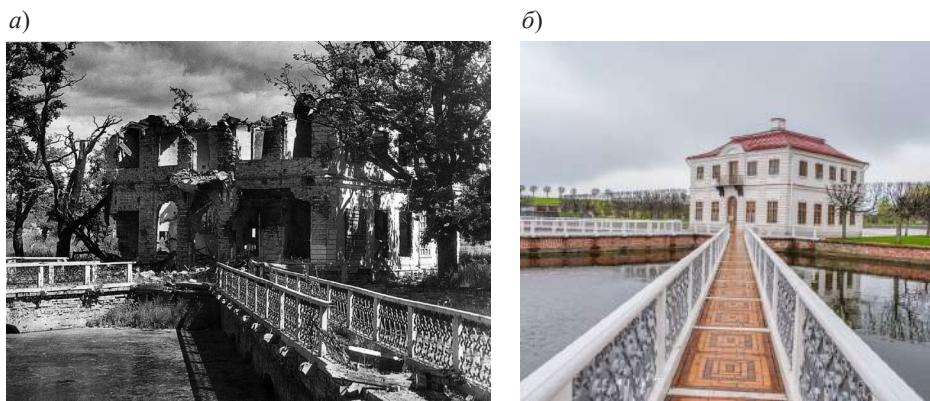
Рис. 253. Дворец Марли, Петергоф: *а* – разрушения дворца Марли, 1949 г.;
б – воссоздание дворца Марли, современность

Дворец Марли был также воссоздан аналогичным подходом – с частичной заменой конструкций (рис. 253).

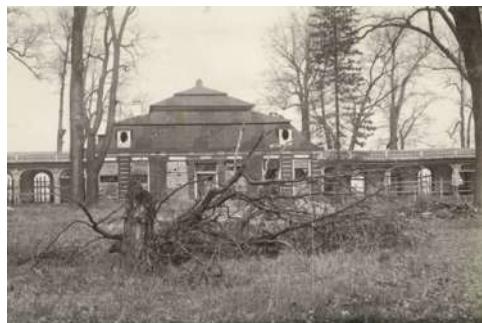
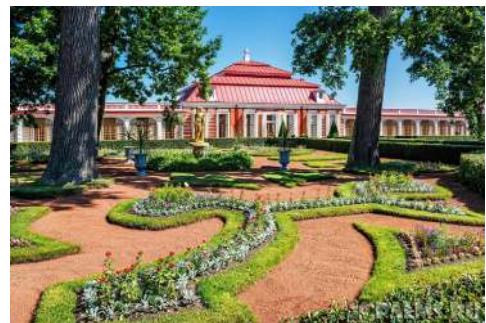
Рис. 254. Дворец Монплезир, Петергоф: *а* – разрушения дворца Монплезир, 1944 г.; *б* – реставрация и воссоздание дворца Монплезир, современность

Реставрация ансамбля дворца Монплезир также выполнялась с частичным воссозданием разрушений и утрат (рис. 254).

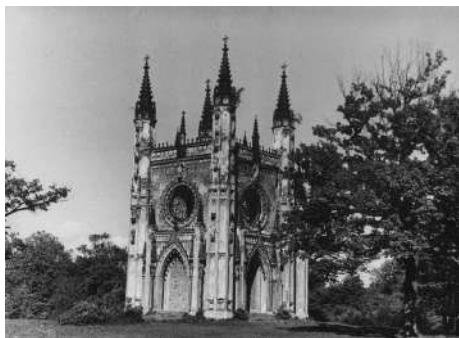
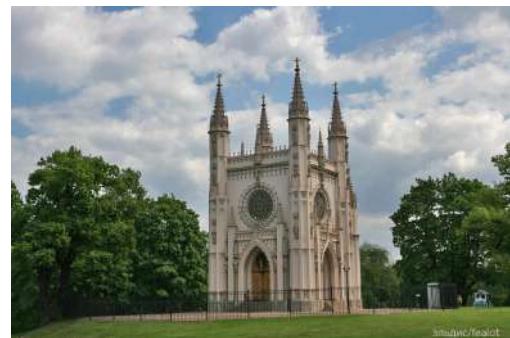
Рис. 255. Готическая капелла, парк Александрия, Петергоф: *а* – разрушения капеллы, 1956 г.; *б* – капелла, современность

Готическая капелла на территории парка Александрия (рис. 255) и павильон на Царицыном острове Колонистского парка (рис. 256) были отреставрированы с частичным воссозданием разрушений и утрат. Работы выполнялись вплоть до конца 1990-х – начала 2000-х гг.

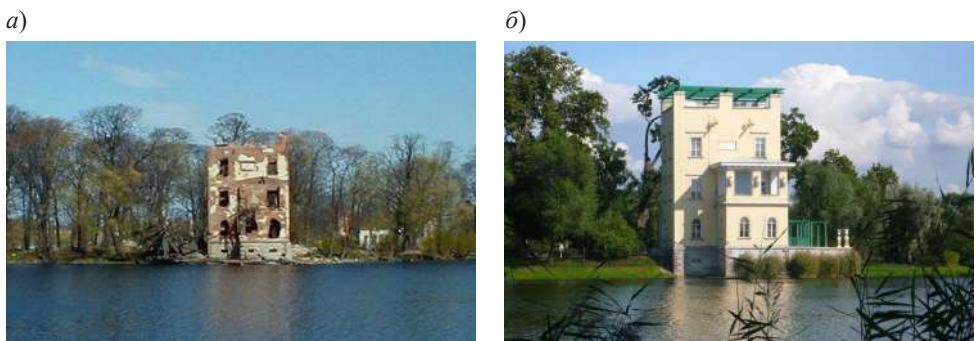
Рис. 257. Ольгин павильон, Петергоф: *а* – руины Ольгина павильона, 1990-е гг.;
б – Ольгин павильон, современность

Ольгин павильон на Ольгином острове Колонистского парка воссоздали из руин уже в начале 2000-х гг. (рис. 257).

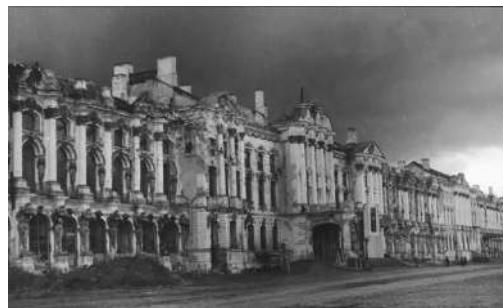
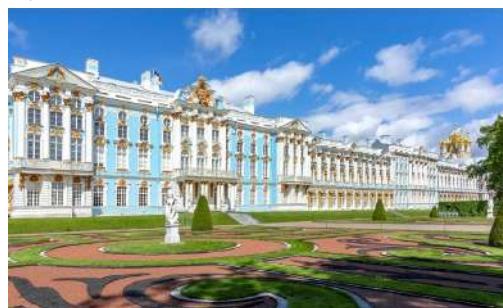
Рис. 258. Екатерининский дворец, Пушкин: *а* – руины Екатерининского дворца, 1946 г.; *б* – Екатерининский дворец, современность

В Пушкине к 1980-м гг. закончилось возрождение Екатерининского дворца и его интерьеров (рис. 258).

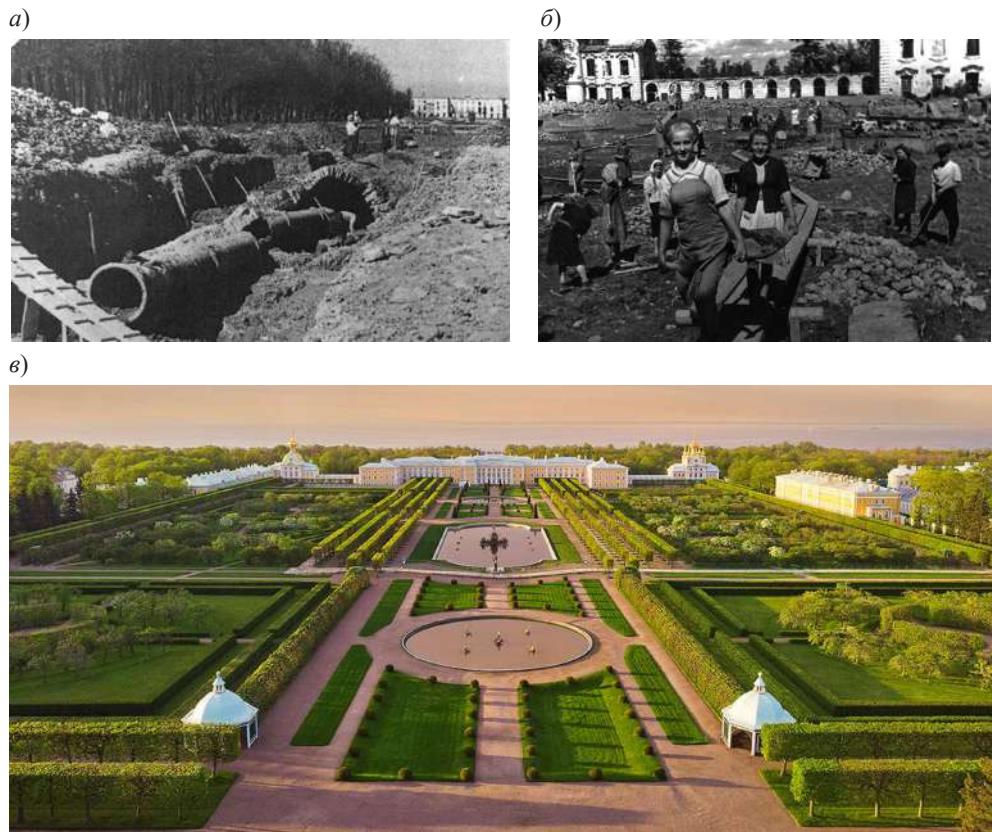
Рис. 260. Верхний сад дворцово-паркового ансамбля «Петергоф»:
а – разрушение Верхнего сада, 1946 г.; б – реставрация Верхнего сада, 1950-е гг.;
в – Верхний сад, 1990–2000-е гг.

Памятники садово-паркового искусства воссоздаются вплоть до наших дней. Верхний сад дворцово-паркового ансамбля «Петергоф» воссоздали к концу 1970-х гг. (рис. 260).

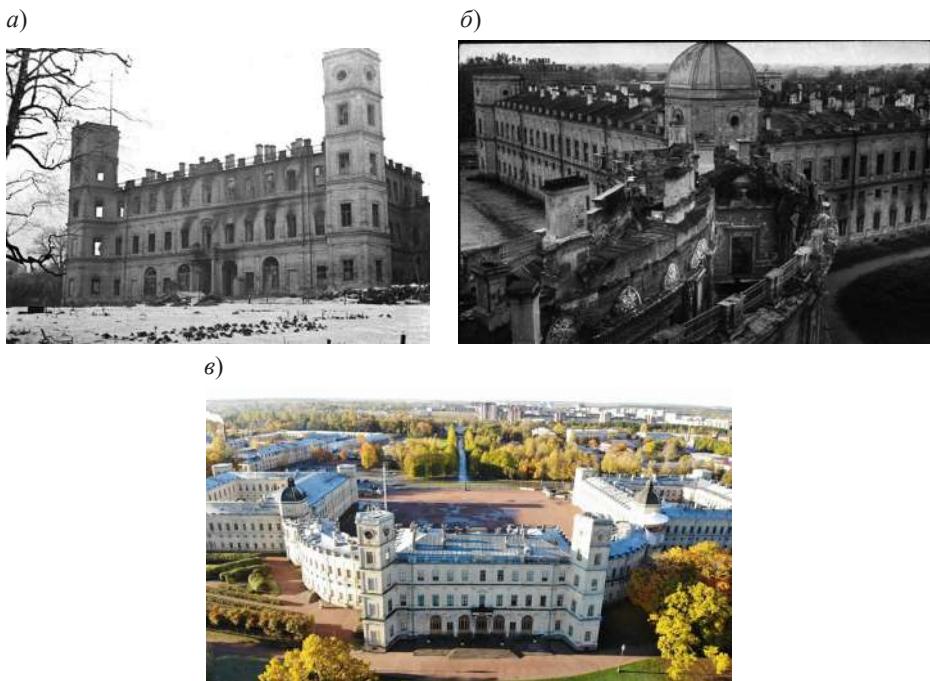
Рис. 261. Большой Гатчинский дворец, Гатчина: *а* – Гатчинский дворец, разрушения, 1944 г.; *б* – разрушенная Чесменская галерея Гатчинского дворца, 1944 г.; *в* – Большой Гатчинский дворец, современность

Ансамбль Гатчины особенно сильно пострадал, воссоздание интерьеров Большого Гатчинского дворца продолжается по настоящее время, также постепенно воссоздаются сооружения Дворцового парка (рис. 261).

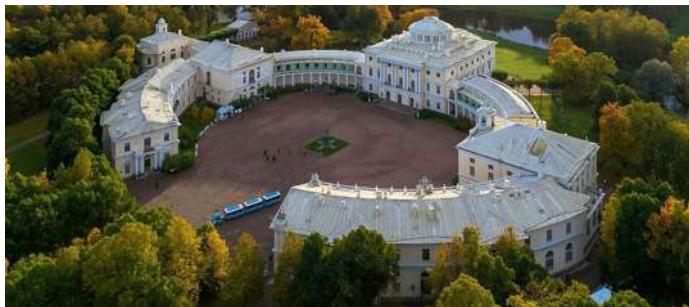
Рис. 262, окончание. Павловский дворец, Павловск:
б – Павловский дворец и парк, современность

К 1970 г. воссоздан Павловский дворец, в течение десяти лет продолжались восстановительные работы по парковым сооружениям, объемно-пространственной композиции парка (рис. 262).

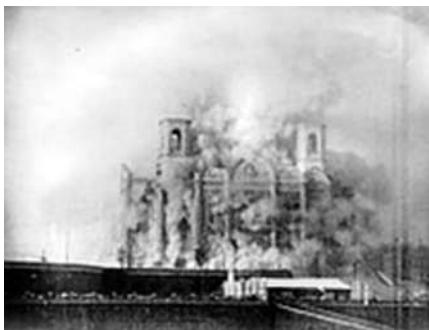
Рис. 263. Храм Христа Спасителя в Москве: а – разрушение храма, взорван в 1931 г.;
б – храм Христа Спасителя, современность

В период конца XX – начала XXI в. в России после полной многолетней утраты был вновь воссоздан такой значимый объект федерального значения, как храм Христа Спасителя в Москве (1994–1997 гг.), – воссоздание на историческом месте в новых материалах и конструкциях с восстановлением исторического облика (рис. 263).

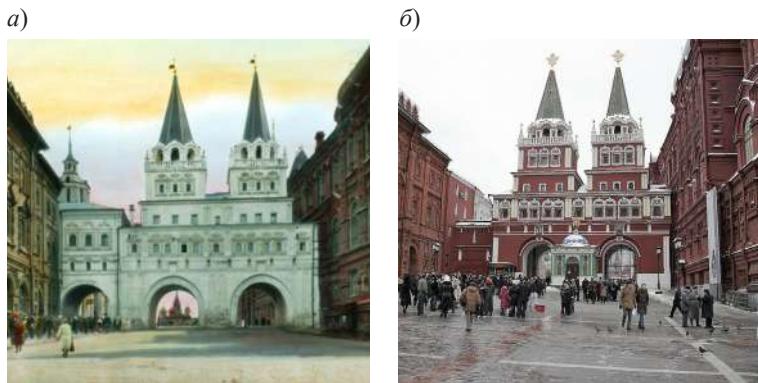
Рис. 264. Воскресенские (Иверские) ворота Московского Кремля: *а* – Воскресенские (Иверские) ворота до 1929 г.; *б* – Воскресенские (Иверские) ворота, современность

Воскресенские (Иверские) ворота Московского Кремля (рис. 264) и Казанский собор Москвы (рис. 265) воссозданы в период 1990–1995 гг. в новых и аутентичных материалах и конструкциях с максимальным восстановлением исторического

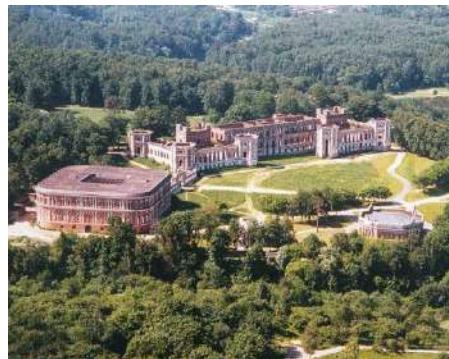
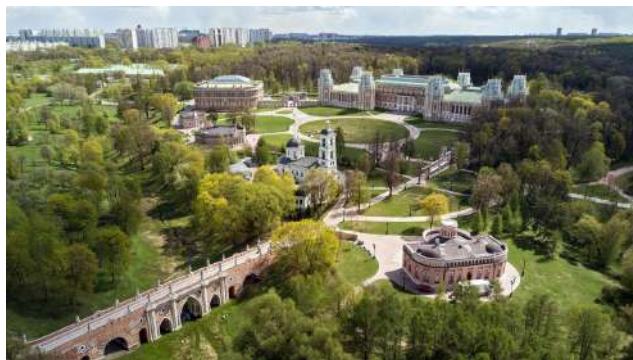
Рис. 266. Дворцово-парковый ансамбль «Царицыно», Москва:

- а* – руины дворцово-паркового ансамбля «Царицыно», конец 1990-х гг.;
- б* – дворцово-парковый ансамбль «Царицыно», современность

Дворцово-парковый ансамбль «Царицыно» на юге Москвы воссоздан в 2007 г. в виде, возможно, никогда не существовавшем, – общие формы и пропорции здания в целом достоверно воссозданы, но есть и существенные различия между его историческим и нынешним обликом (рис. 266).

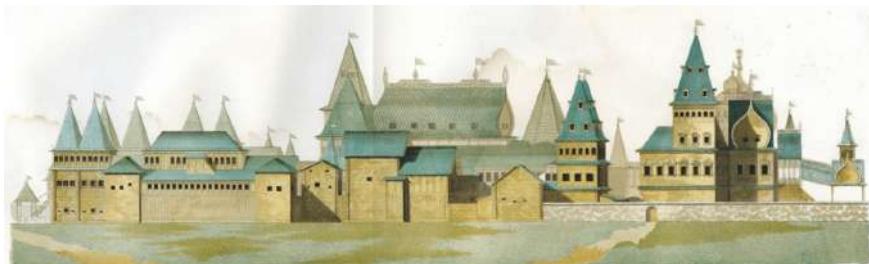
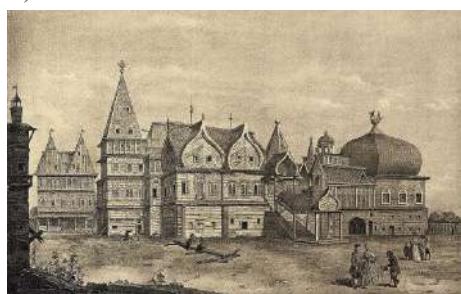
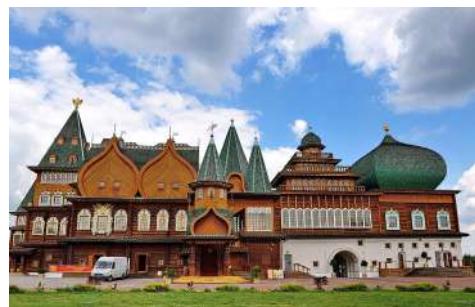
Рис. 267. Дворец царя Алексея Михайловича в Коломенском:

а – немецкая гравюра театрального декоратора Ф. Гильфердинга, конец XVIII в.;

Справедливо ради стоит сказать, что Коломенский дворец исчезал и возрождался на протяжении столетий как птица Феникс, и в XXI в. мы наблюдаем очередное его возрождение (рис. 267).

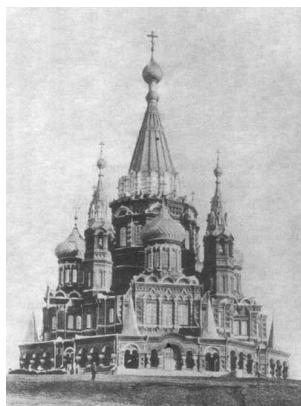
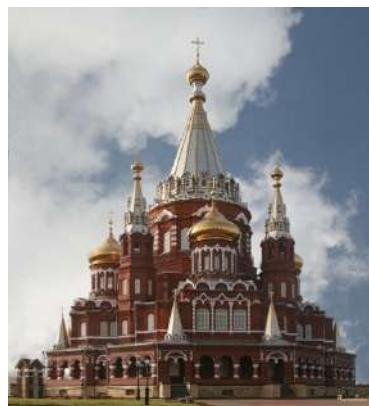
Рис. 268. Свято-Михайловский собор в Ижевске: *а* – Свято-Михайловский собор до утраты; *б* – Свято-Михайловский собор, современность

Свято-Михайловский собор в Ижевске (региональный памятник) воссоздан в 2007 г. (рис. 268).

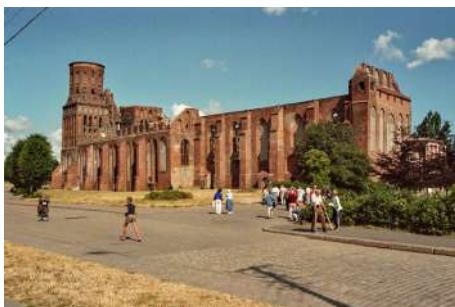
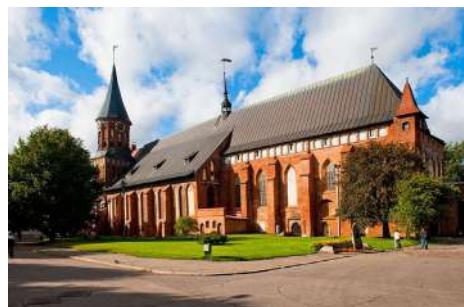
Рис. 269. Кёнигсбергский кафедральный собор, Калининград: *а* – руины Кёнигсбергского кафедрального собора; *б* – Кёнигсбергский кафедральный собор, современность

Кёнигсбергский кафедральный собор воссоздан в 1992–2005 гг. (рис. 269).
